Rapport intermédiaire

sur le déraillement d'un train mar-
chandises

du 25 avril 2015

à Daillens (VD)

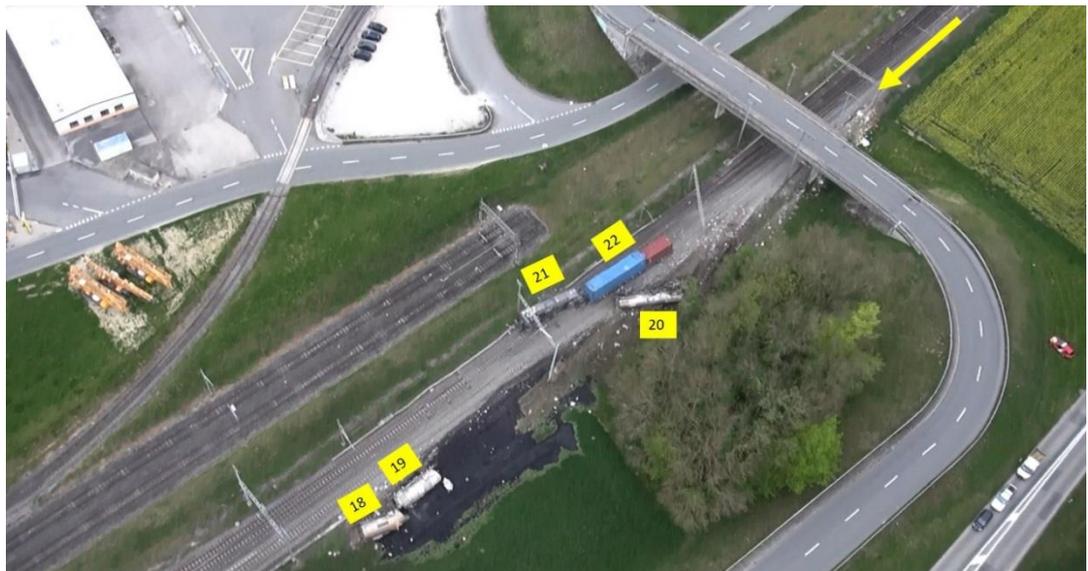
Les wagons n°18 à 21, qui contenaient tous des produits chimiques, se sont renversés sur le côté. Lors du renversement des wagons, la citerne du wagon n°19 qui contenait 25 tonnes d'acide sulfurique s'est abîmée laissant échapper son contenu dans le terrain aux abords de la voie. Du fait de la poussée des deux wagons situé derrière, le wagon n°20 a effectué une rotation de 180° sur son axe longitudinal, soit un demi-tour sur lui-même, avant de se renverser sur le bas-côté de la voie. Sa citerne a été endommagée, laissant échapper environ 3000 litres de soude caustique.

Illustration 1: emplacement final des wagons après le déraillement; flèche jaune sens de circulation du train; tache noire au sol: écoulement de l'acide sulfurique (Source: extrait de la prise de vue aérienne effectuée par la police cantonale vaudoise, adjonctions SESE).

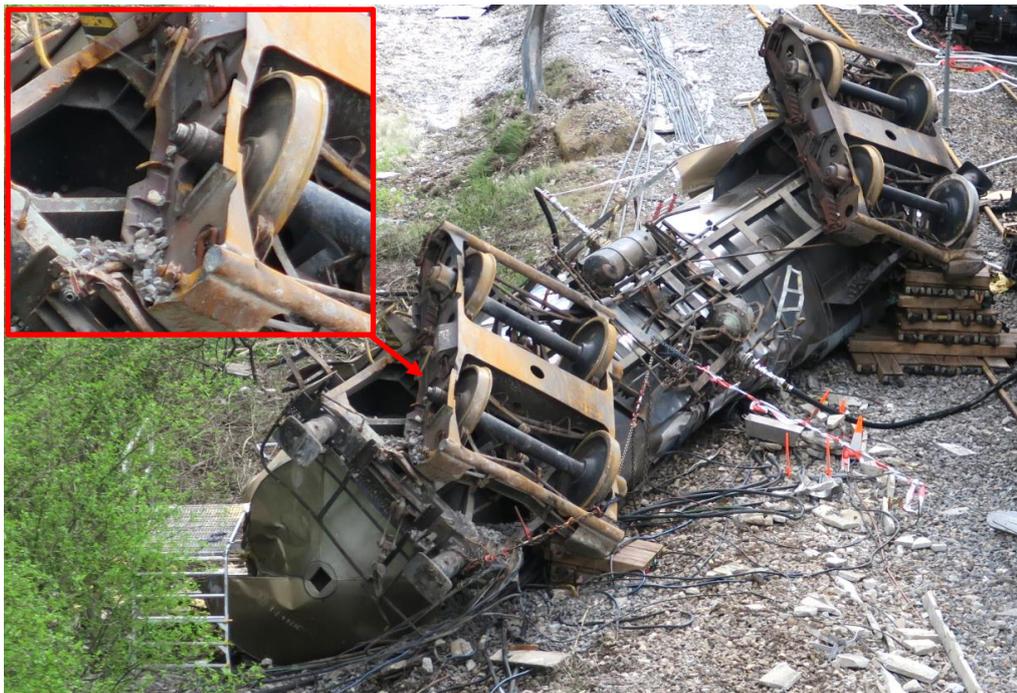
La boîte d'essieu avant gauche de l'essieu n°1 manquait.

Le paquet de lames de ressort du même essieu manquait également.

Illustration 2: Wagon n°20 (le wagon a effectué une rotation de 180 ° sur son axe longitudinal avant de se retourner) cadre rouge; détail de la fusée d'essieu sans la boîte.

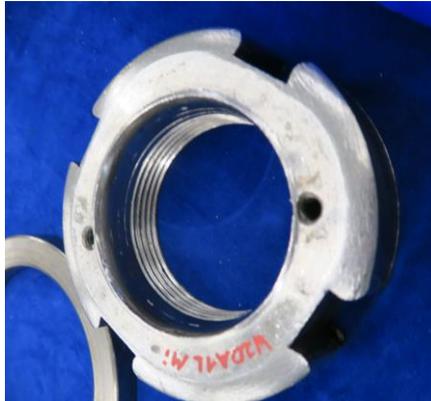
- Le filet M 90X4 de l'écrou monté en bout d'arbre est partiellement arraché (illustration 3).

Illustration 3: Ecrou avec filet intérieur **Illustration 4:** Filetage M10 avec et sans vis arraché

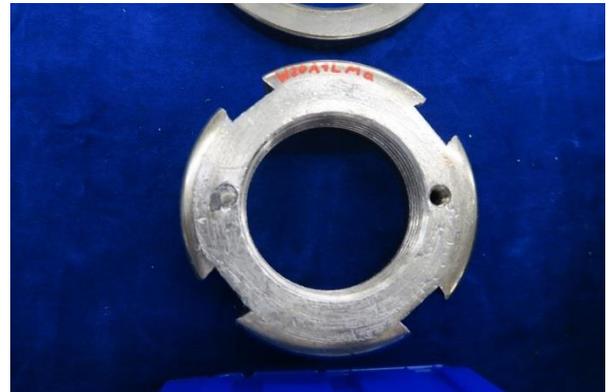
- Dans un des deux filetage M 10 des vis de sécurité, une partie du filet d'une vis de sécurité est visible. L'autre filetage est libre (illustration 4).

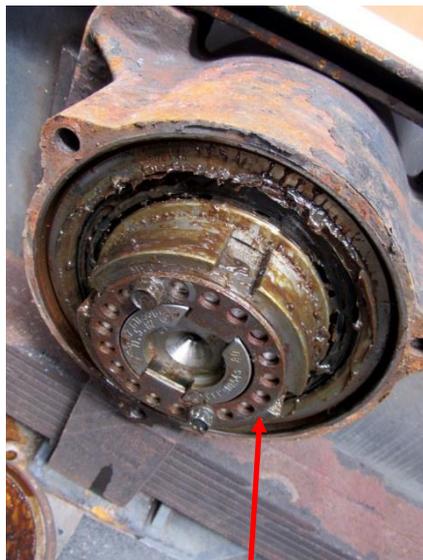
Sur l'essieu 3, le disque de sécurité qui sert à assurer l'écrou contre tout desserrage intempestif était rouillé (illustration 5).

Illustration 5: Disque de sécurité rouillé

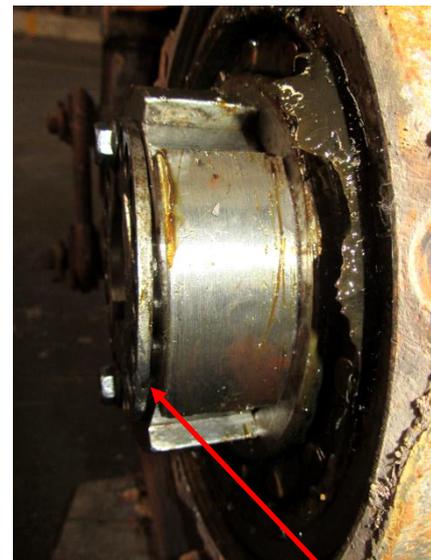
Sur l'essieu 4, le disque de sécurité n'appuyait pas contre l'écrou monté en bout d'axe (illustration 6).

Illustration 6: Disque de sécurité ne plaqué pas sur la fusée d'essieu

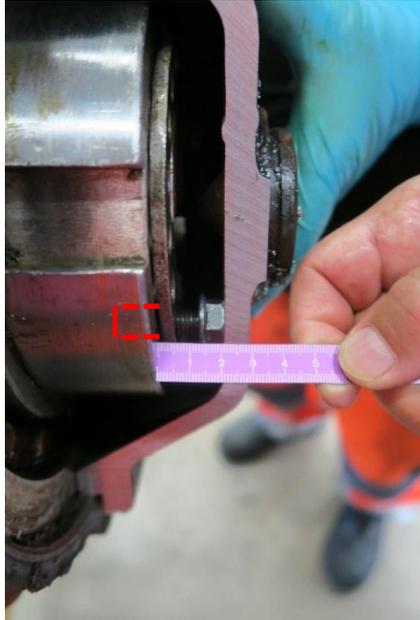
Afin de déterminer si l'espace entre la tête de la vis de sécurité et le couvercle de la boîte était suffisant pour qu'une vis puisse se dévisser et s'extraire sans qu'un restant de filet ne soit encore présent dans l'écrou, un couvercle de boîte d'essieu a été coupé et la distance entre la tête de la vis et le couvercle mesurée (illustration 7).

La distance est inférieure à la longueur du filet de la vis. De ce fait, une vis ne peut se desserrer sans toucher le couvercle.

Illustration 7: Espace la tête de la vis et le couvercle, marquage rouge: filet restant dans l'écrou

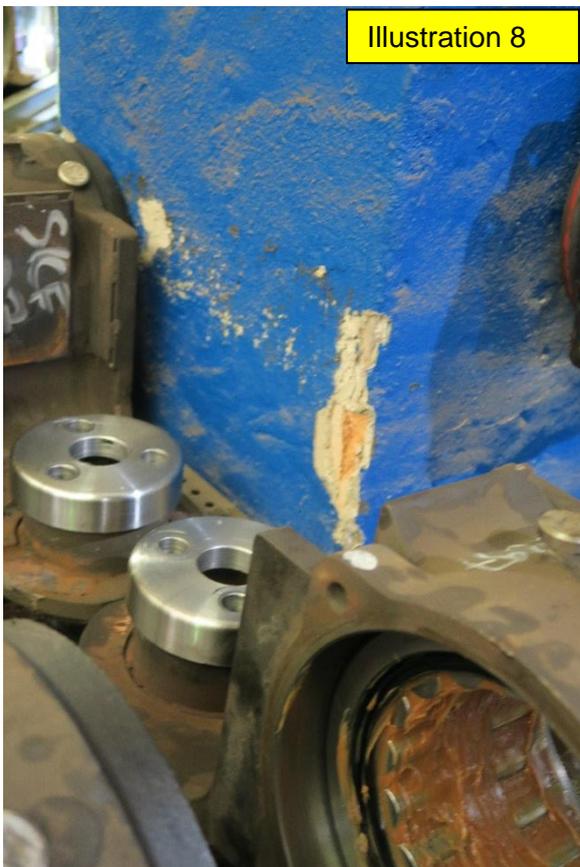
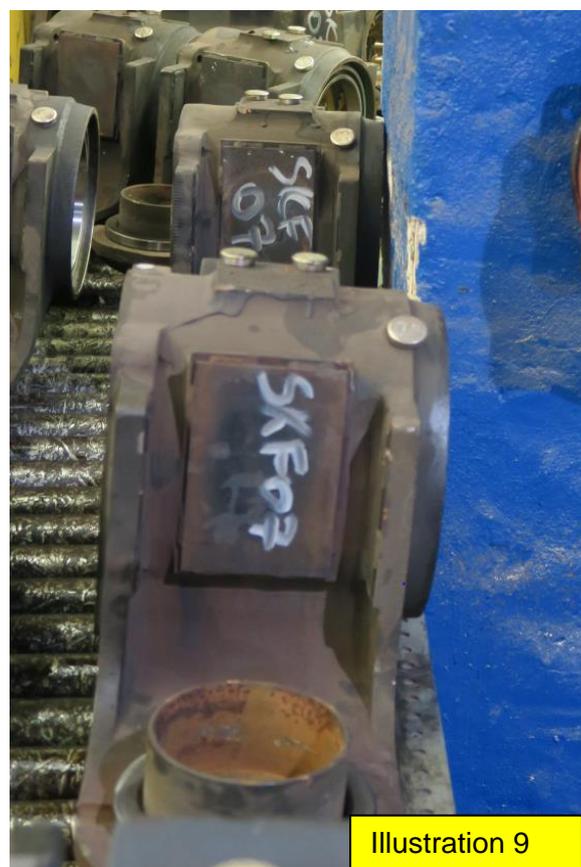
- La bande de transport décrit une courbe à droite pour passer derrière une colonne en béton. Les boîtes d'essieux fraîchement graissées frottent contre le mur en béton (annexe 1, illustrations 8-9). Du crépi s'est détaché du mur (annexe 1, illustration 10) et des particules sont tombées dans une des boîtes de roulement qui se trouvait sur la bande de transport.

Le SESE recommande à l'OFT de faire procéder, par le biais de l'organe de certification, à des mesures correctives immédiates dans le processus de montage des roulements des boîtes d'essieux auprès de l'atelier de maintenance accrédité ECM.

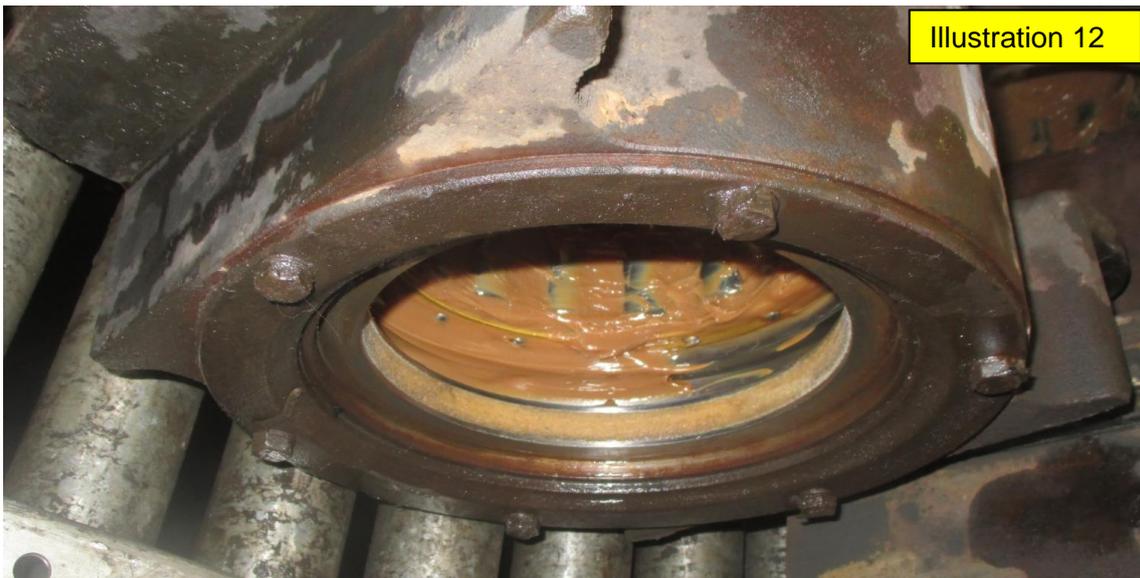
Illustration 12

- Les roulements ont été remontés dans des boîtes d'essieux alors que ces dernières n'étaient pas sèches (annexe 1, illustration 12).
- Un roulement a été remonté dans une boîte d'essieu sans que celle-ci n'ait été complètement démontée avant de passer au lavage. La bague labyrinthe arrière n'a pas été retirée lors du nettoyage (annexe 1, illustration 12). De l'ancienne graisse était restée au fond de la boîte et a coulé sous le roulement (annexe 1, illustration 15).

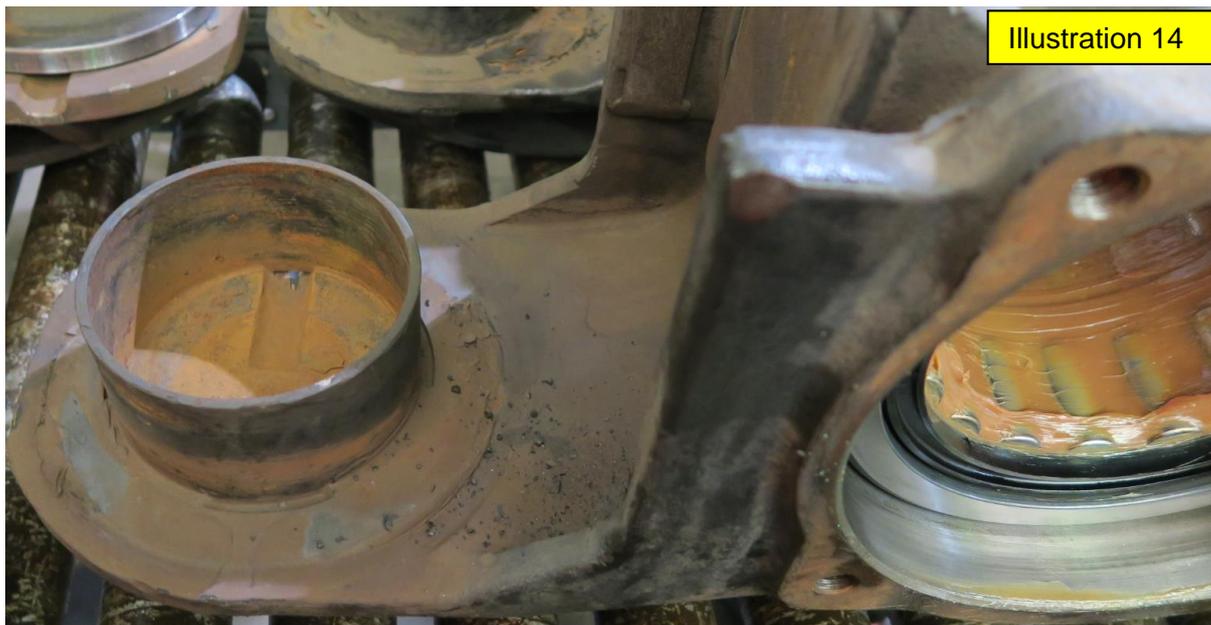
- Bien que les boîtes d'essieux aient été nettoyées en machine, des restes de peinture ainsi que des particules métalliques étaient présentes à droite et à gauche du roulement fraîchement graissé (annexe 1, illustration 14).

La présence de corps étrangers solides (d'origine minérale ou des restes de particules métalliques) dans la graisse de roulements de boîtes d'essieux peut provoquer le blocage des galets du roulement, puis engendrer un échauffement rapide qui peut induire la destruction du roulement. Un blocage d'un roulement d'essieu peut provoquer le déraillement d'un wagon.

Détails des particules métalliques et restes de peinture de l'illustration 14

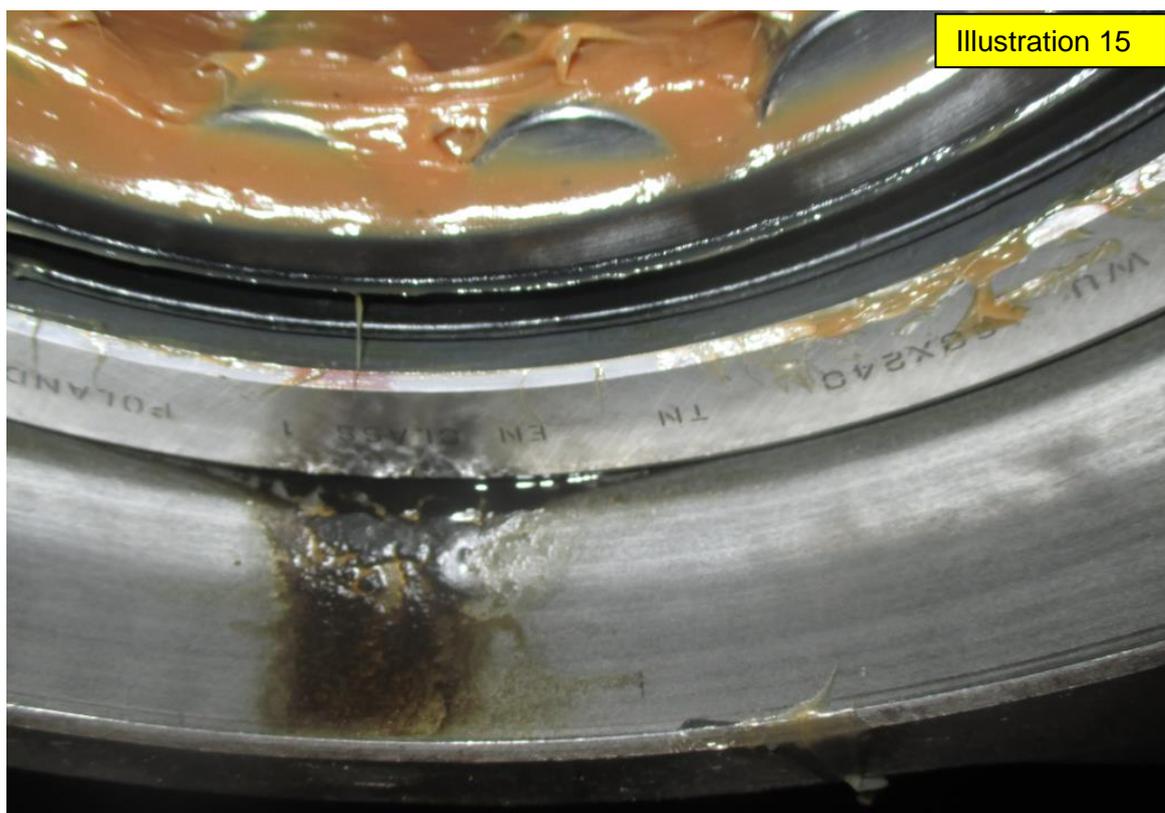
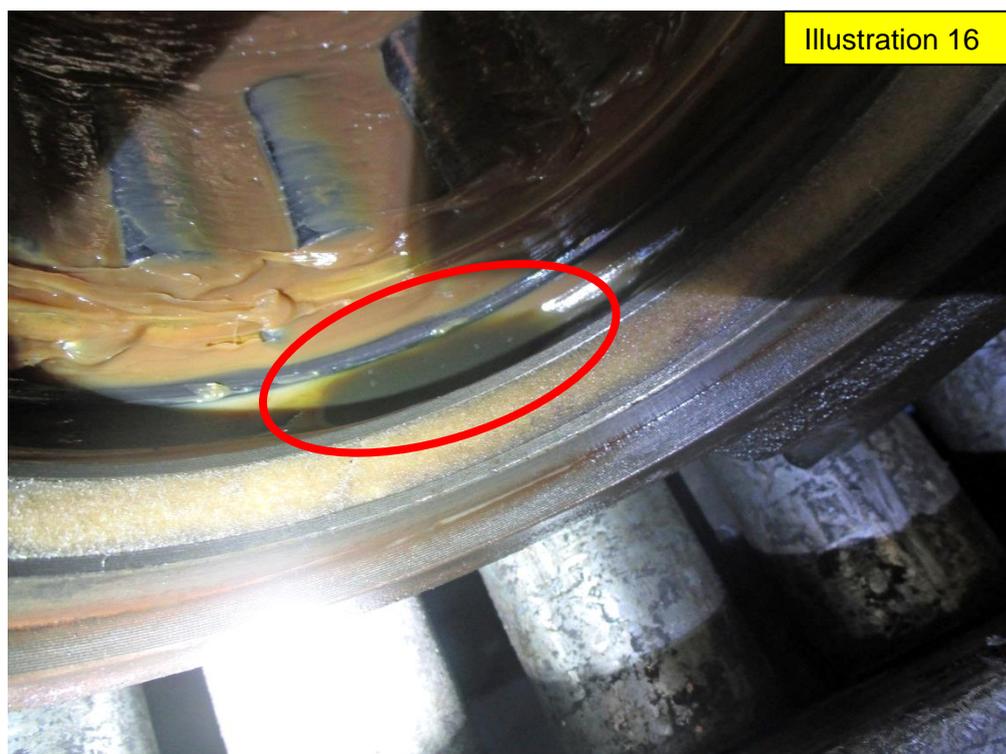
- Une boîte d'essieu contenait encore, en son fond, du liquide provenant du nettoyage (annexe 1, illustration 16).

La présence de liquide de nettoyage dans le roulement d'une boîte d'essieu ne représente pas de danger immédiat de blocage d'un roulement, mais dégrade la qualité de la graisse. Une graisse dégradée, peut, au fil et du temps provoquer un échauffement du roulement, et de ce fait provoquer petit à petit une dégradation du roulement avant qu'il n'ait atteint la prochaine échéance d'entretien.
