## **RAPPORT D'ENQUÊTE IMMEDIATE N° 2015 - AS – 67**

# **DERAILLEMENT DU TRAIN D'ESSAI N°814521 SUR LE RACCORDEMENT DE VENDENHEIM DE LA LGV EST EUROPEENNE EN CONSTRUCTION LE 14 NOVEMBRE 2015**

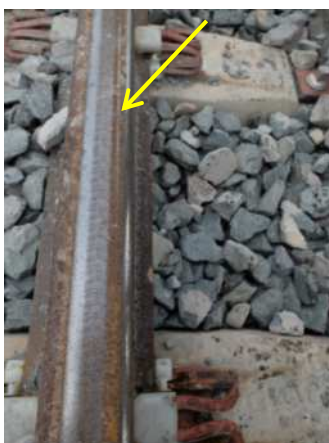
- plusieurs traces sur la table de roulement du rail de la file gauche (file haute) indiquant un roulage de boudin d'essieux sur celle-ci (Pk 404+068 ; 404+101 ; 404+169 ; 404+195 ; 404+208),

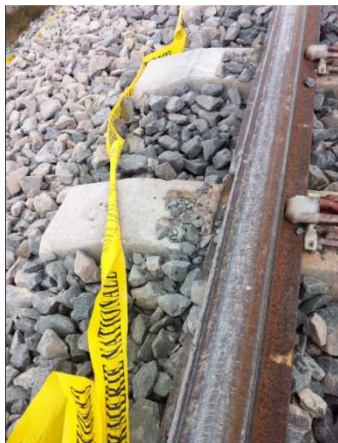
- une trace anormale de roulement sur l'extérieur de la table de roulement du rail de la file gauche (file haute) sur la quasi-totalité de la longueur comprise entre le début du déraillement et le point d'impact sur le PRA. Cette trace pourrait provenir d'un déséquilibre du roulage de la table de roulement des essieux.

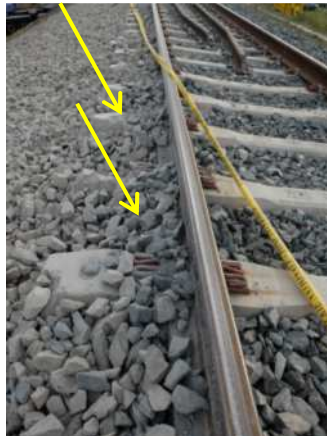
- des têtes de traverse abîmées suite au roulage d'essieux sur celles-ci (Pk 404+101 ; Pk 404+110 à 404+126 ; Pk 404+172 à Pk 404+181, Pk 404+234 à Pk 404+325),

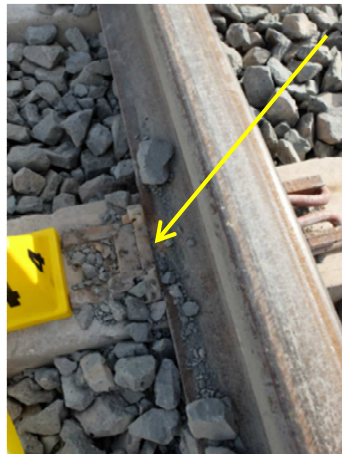
- des attaches cassées sur le côté extérieur du rail de la file gauche (première attache située cassée au Pk 404+026, puis de manières éparées,

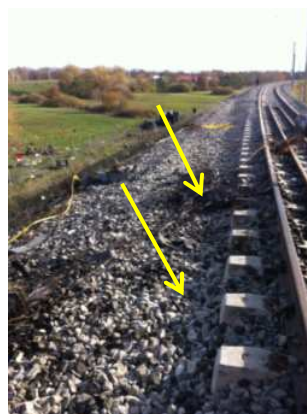
- un déplacement latéral de la voie vers l'intérieur de la courbe au pk 404+042 sur une longueur d'environ 50 m avec des têtes de traverses fortement dégradées et dégarnies, déplacement dû aux effets dynamiques hors norme lors du déraillement.
- un profil de ballast dégradé et par endroit fortement aplani par les voitures et motrices du train qui sont sorties de la voie.

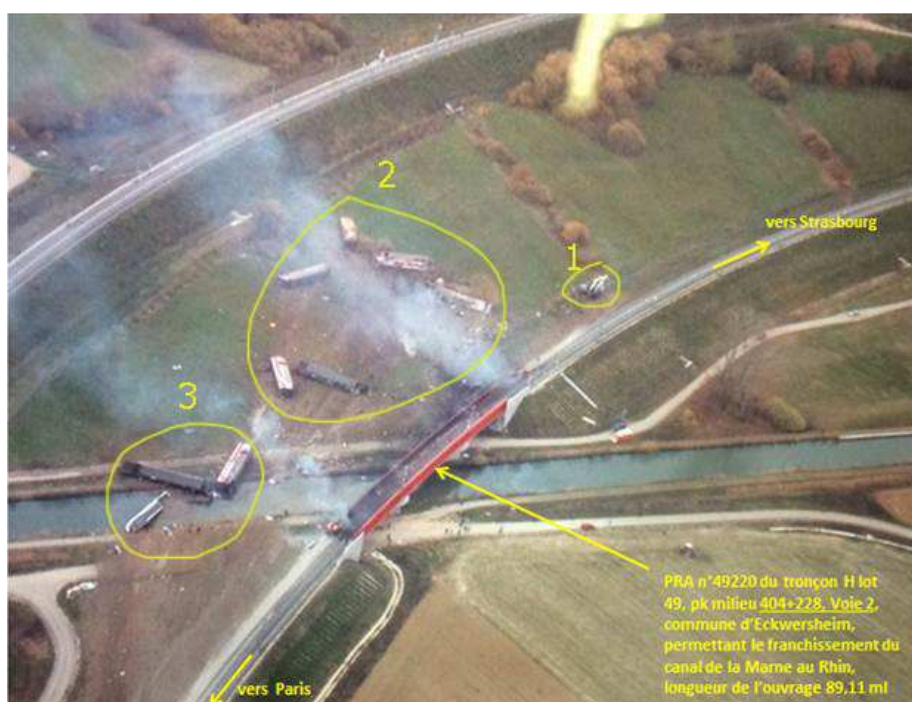
La vue aérienne ci-dessous témoigne de l'extrême violence de l'accident.

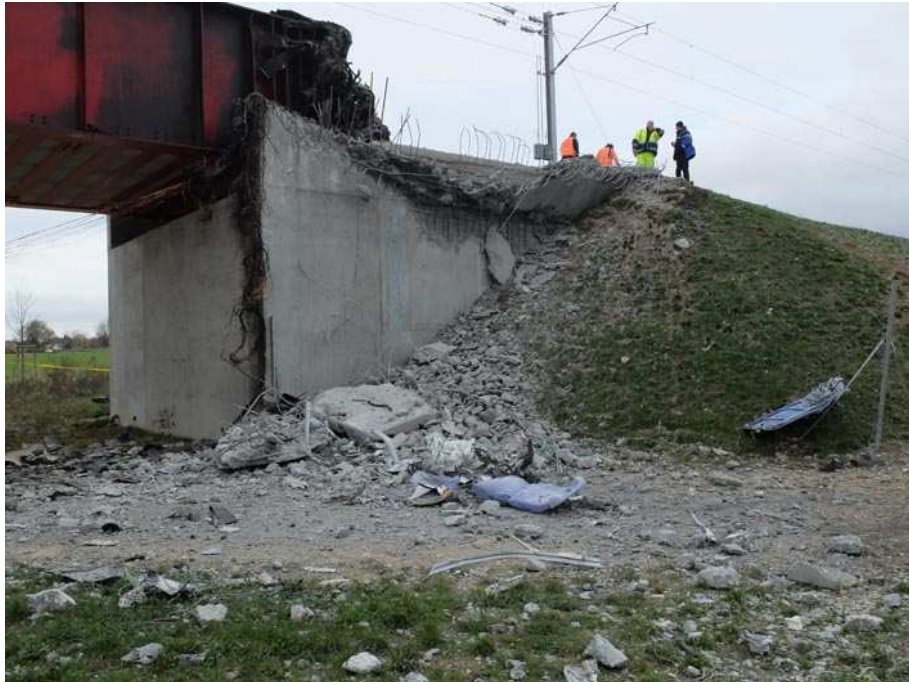
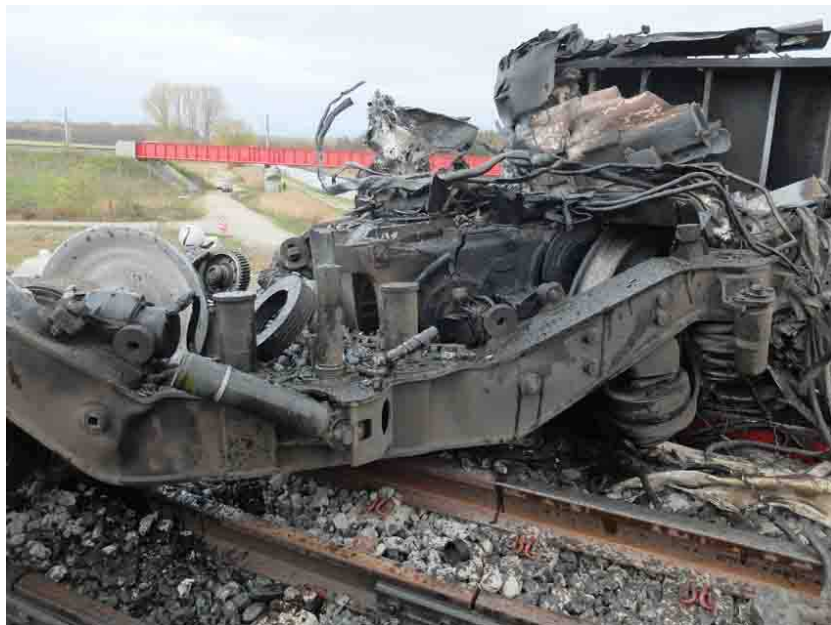
**Vue du bogie arrière de la motrice encastré**

L'arrière de la motrice vient heurter le parapet béton (PK 404,209) qui se renverse, puis heurte l'arrête de la semelle supérieure de la poutre latérale gauche (PK 404,219) qui explose la structure arrière de la motrice. Le transformateur principal est disloqué et projeté en bas du talus à la sortie du pont. L'huile qu'il contient est volatilisée sur la structure gauche du pont. Sous l'effet du choc et de la chaleur liée aux frottements, l'huile s'enflamme.

Le bogie arrière de la motrice, plus résistant, vient s'encaster dans l'arrête de la semelle supérieure de la poutre latérale gauche.

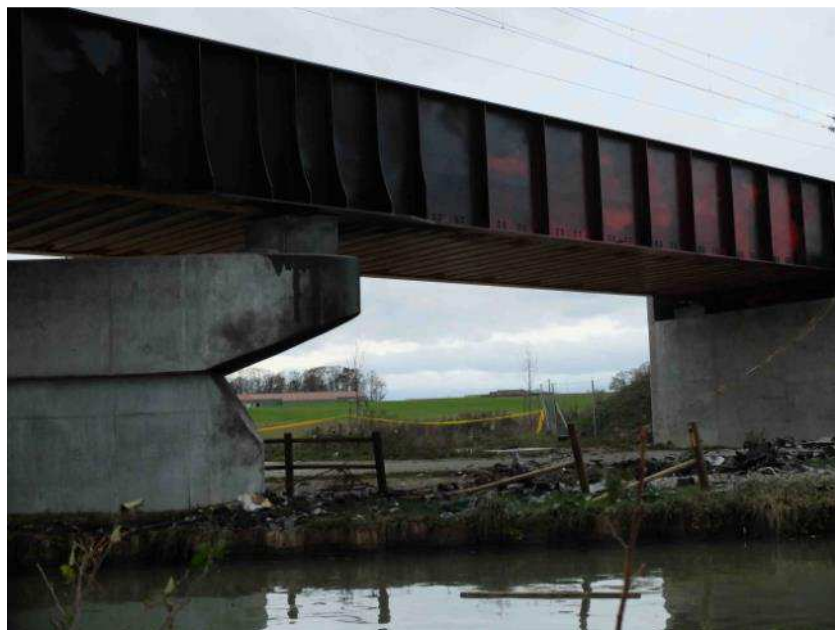
### Vue de la partie gauche du pont après l'incendie

Il est constaté la destruction du parapet vertical gauche suite à l'encastrement du bogie arrière de la motrice de tête, des traces de frottement sur la semelle supérieure de la poutre latérale gauche dues à la motrice avant qui est venue prendre appui et glisser sur cette partie.

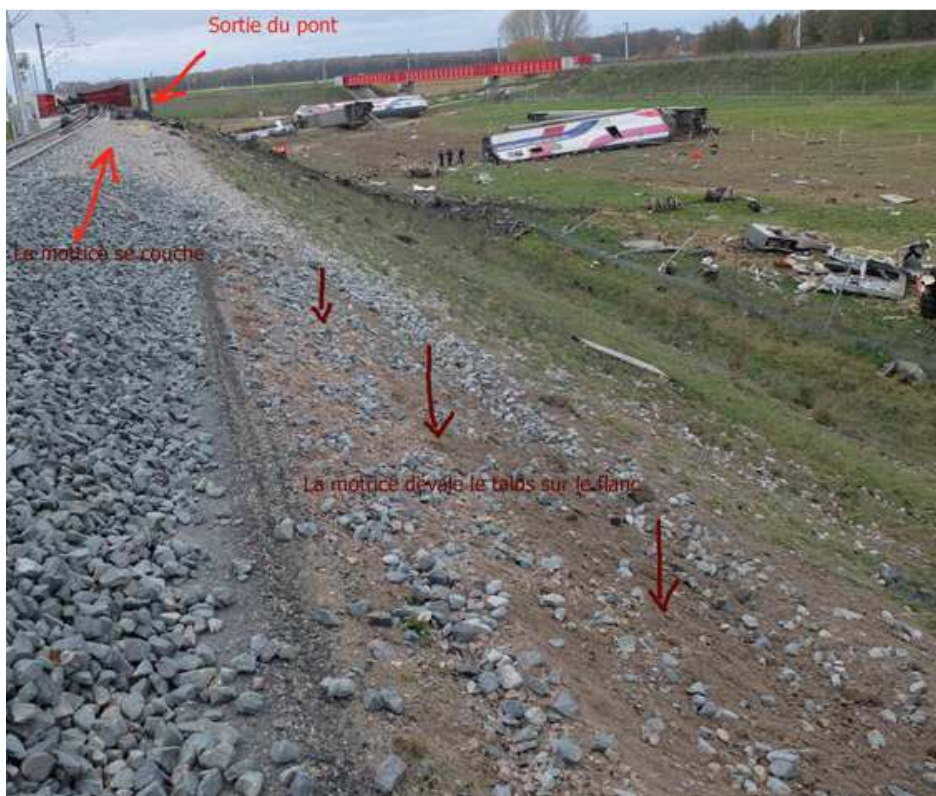
### Vue du trajet suivi par la motrice après la sortie du pont

Arrivée au bout du pont (PK 404,312) la motrice se couche sur le flanc gauche et dévale le talus pour stopper sa course à environ 150 m plus loin (PK 404,422).

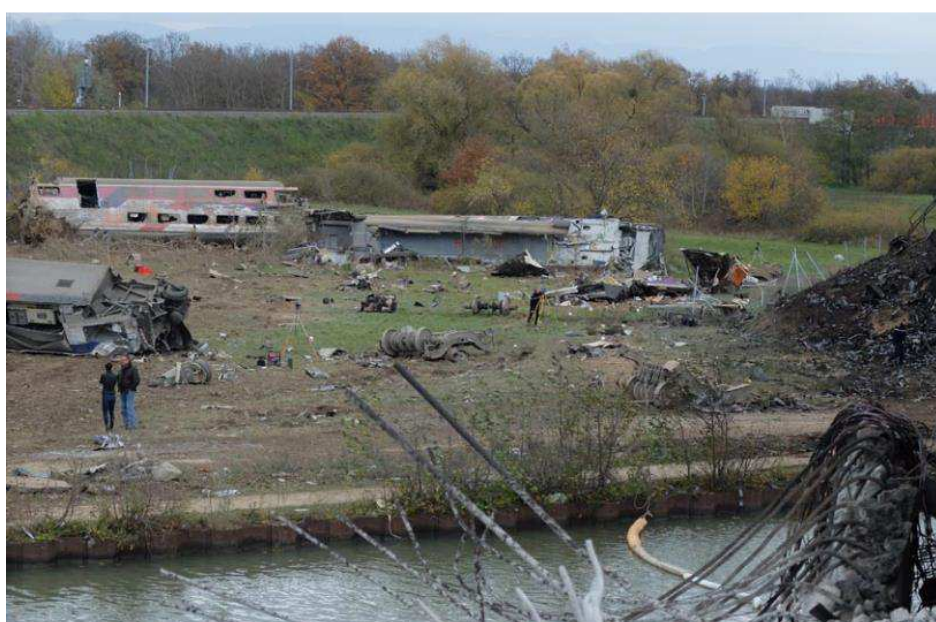
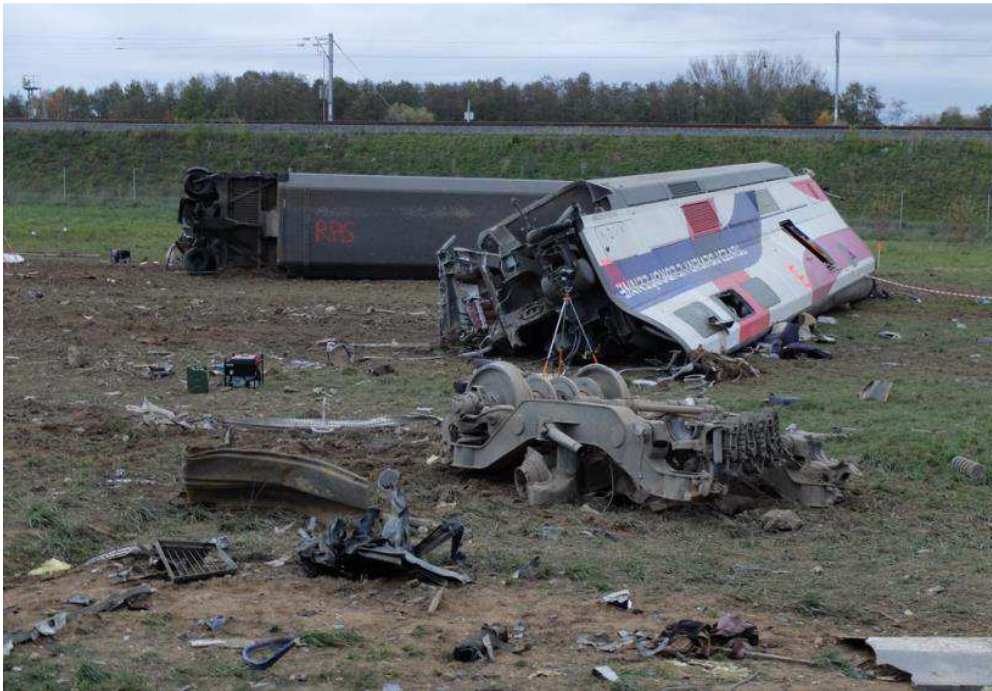
### **Vue partielle des 6 remorques**

Le véhicule le plus éloigné s'immobilise à environ 130 m de l'entrée du pont. Le véhicule le plus proche s'immobilise à environ 80 m de l'entrée du pont.

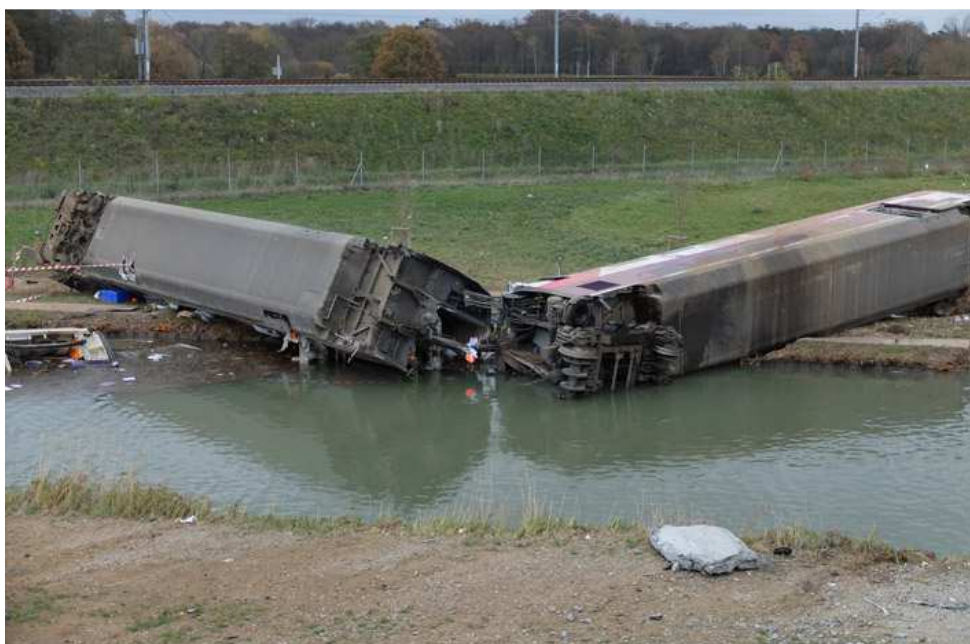
### **Vue des 2 dernières remorques**

Les remorques 7 et 8 restent solidaires l'une de l'autre et finissent leur course au droit de la berge opposée du canal. La motrice, plus lourde, stoppe sa course dans le canal

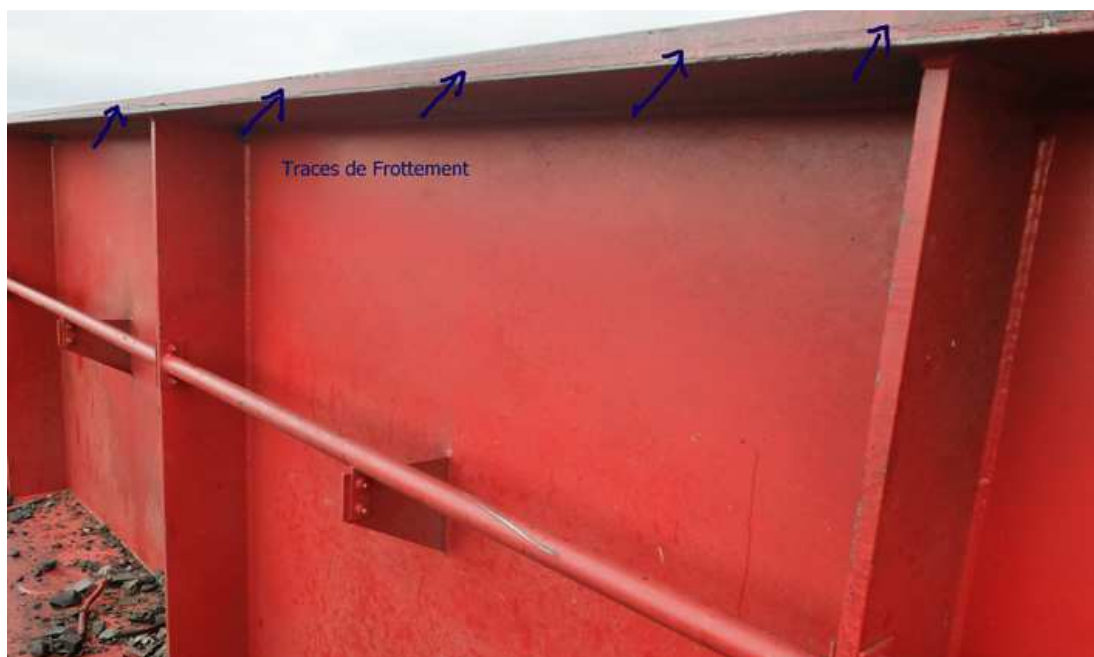
### Mise en évidence des traces de frottement de la motrice sur la partie haute de la semelle supérieure de la poutre latérale gauche

**Un autre élément corrobore cette hypothèse :** Des traces de frottement sur toute la longueur la partie haute de la semelle supérieure de la poutre latérale gauche du pont démontrent que la caisse de la motrice présentait une très forte inclinaison vers l'extérieur de la courbe à son entrée dans le pont. La motrice a été guidée par la semelle supérieure sur toute la longueur du pont.
