# Rapport final

sur le déraillement d'un train mar-  
chandises

du 25 avril 2015

à Daillens (VD)

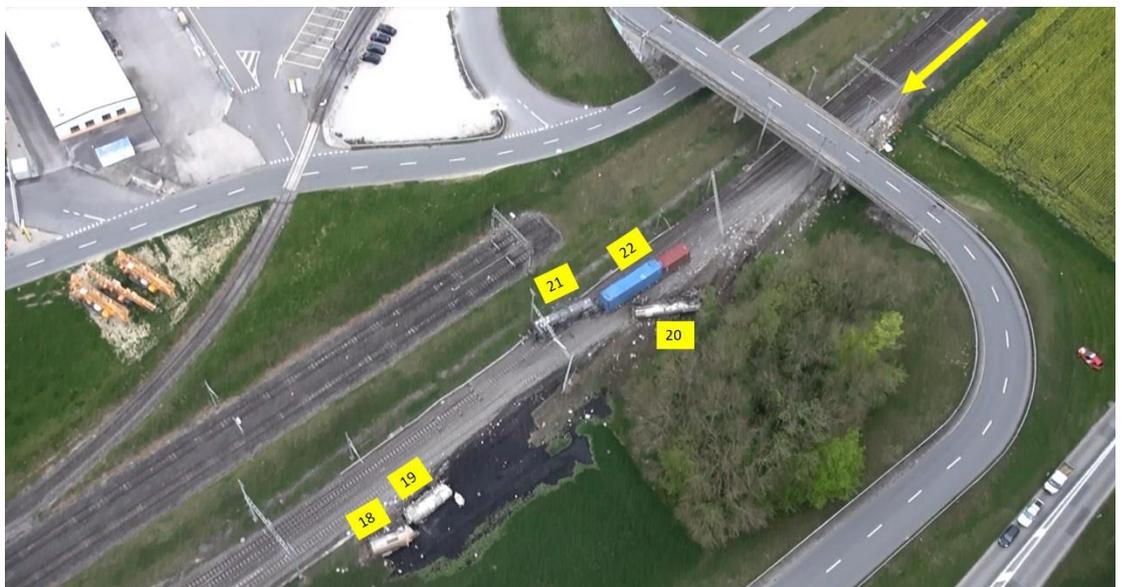
**Illustration 1:** emplacement final des wagons après le déraillement; flèche jaune: sens de circulation du train; tache noire au sol: écoulement de l'acide sulfurique.

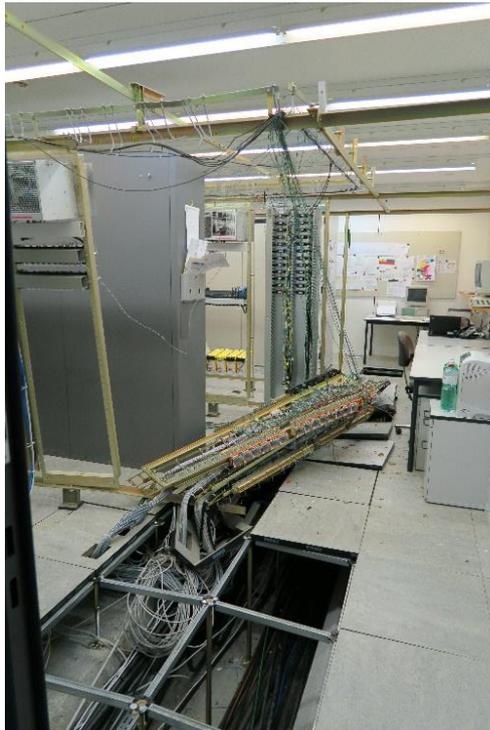
Les caniveaux à câbles situés sur le côté gauche de la voie ont été arrachés. En raison de l'important retrait des câbles consécutif à l'arrachage des caniveaux, les châssis, supportant les installations intérieures de l'appareil d'enclenchement installées dans un bâtiment situé environ 300 mètres en amont du lieu de déraillement, ont été arrachés.

**Illustration 2:** dégâts aux installations de l'appareil d'enclenchement.

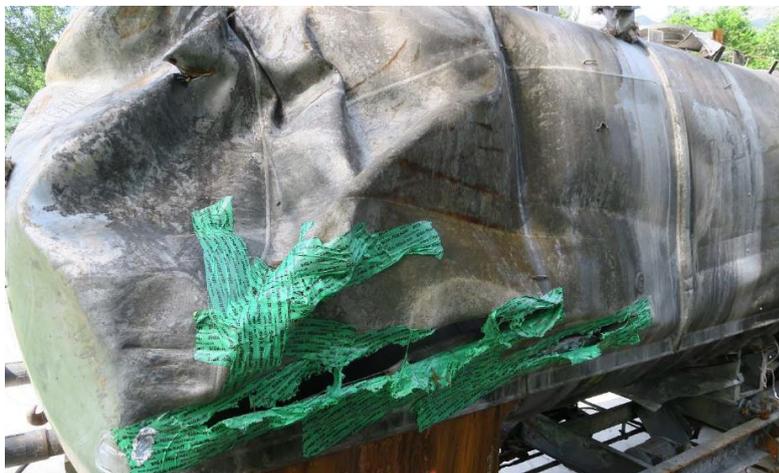
Sur le bas de la partie latérale gauche, la citerne a été éventrée en deux endroits. L'ouverture la plus importante a une largeur d'environ 10 cm sur une longueur d'environ 2 m (illustration 4).

**Illustration 4:** citerne du wagon n° 19 éventrée, après démontage du manteau extérieur et de l'isolation.

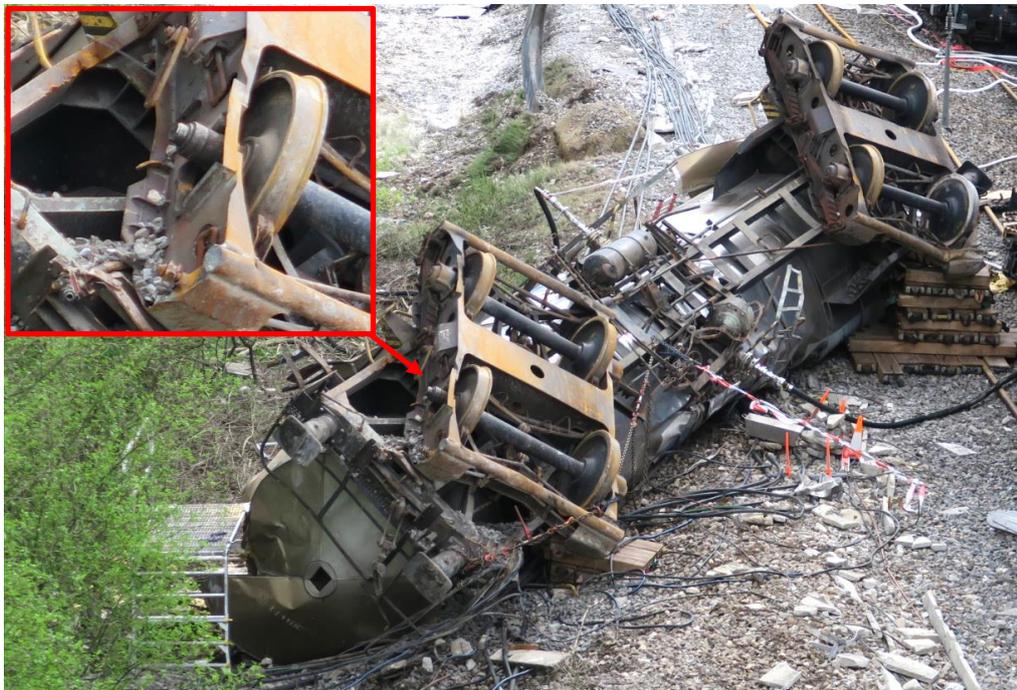
La citerne a été légèrement endommagée sur la partie arrière en contact avec le sol.

**Illustration 5:** wagon n° 20 (le wagon a effectué un demi-tour sur lui-même avant de se retourner); cadre rouge: détail de la fusée d'essieu<sup>2</sup> sans la boîte.

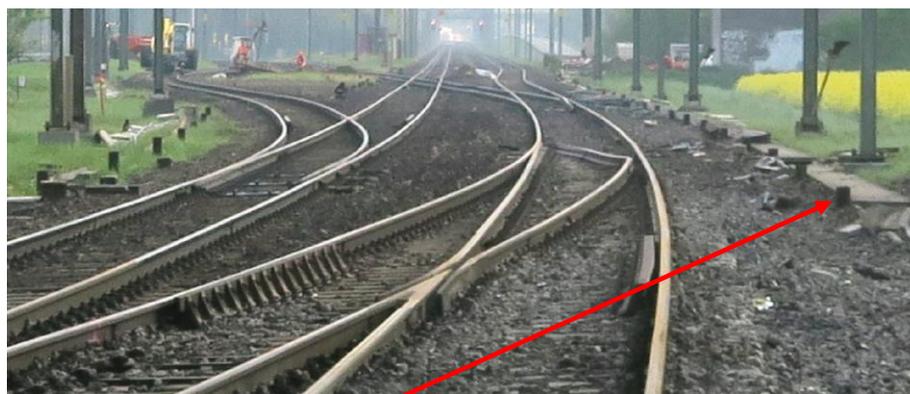
**Illustration 7:** aperçu des rails-repères dans la courbe précédant l'endroit où les wagons se sont renversés. Lame d'aiguille cassée suite à l'accident.

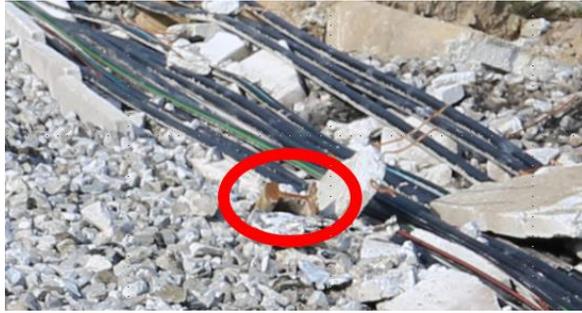
A l'endroit où les wagons se sont renversés, plusieurs rails-repères implantés le long du canal à câbles sur le côté gauche de la voie ont été pliés.

**Illustration 8:** cercle rouge: rail-repère plié dans la zone de renversement des wagons.

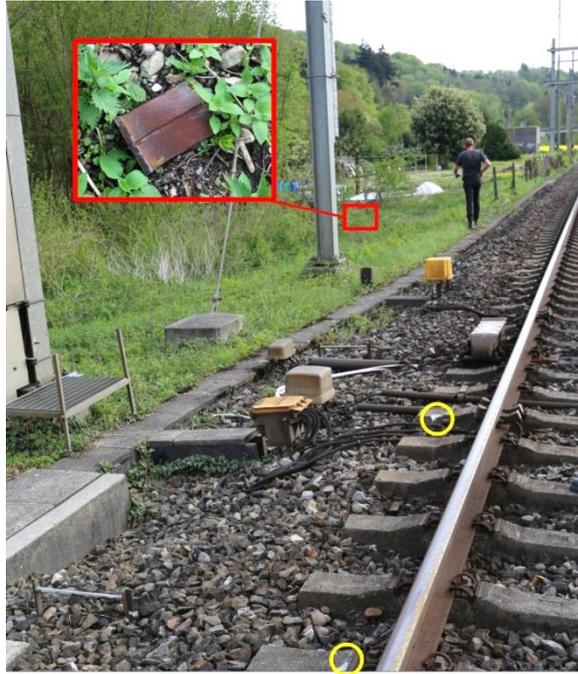
Quelques mètres avant le signal principal de la bifurcation de Daillens sur deux traverses en béton à l'extérieur du rail gauche, deux impacts importants sont visibles.

**Illustration 9:** impacts et pièces retrouvées à la hauteur du signal km 18.4; cercles jaunes: impacts sur les traverses en béton; rectangle rouge: emplacement où les deux morceaux de lames de ressort ont été retrouvés.

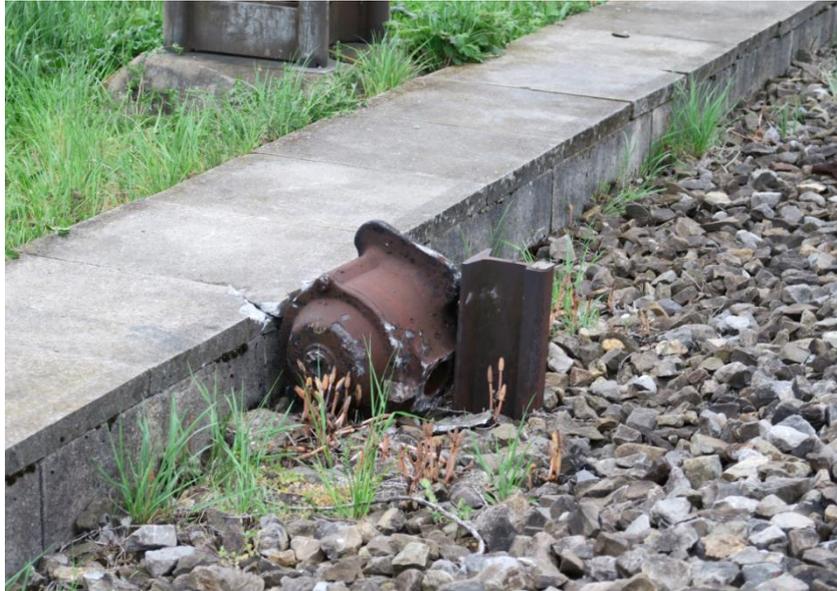
Au point kilométrique 19.290, au pied du signal nain 51B, soit environ 190 mètres après les impacts relevés sur les traverses en béton, une boîte d'essieu a été retrouvée, près du caniveau à câbles, sur le côté gauche de la voie (illustration 11).

**Illustration 11:** boîte d'essieu près d'un rail-repère sur le côté gauche de la voie.

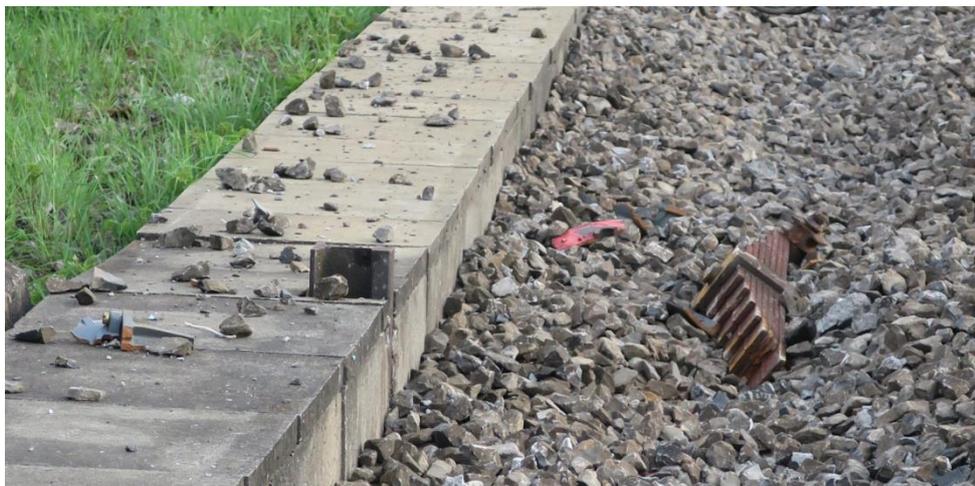
Au point kilométrique 19.200, soit environ 280 mètres après les impacts relevés sur les traverses en béton, un paquet de lames de ressort ainsi que diverses pièces de la suspension d'un wagon ont été retrouvés sur le bord gauche de la voie.

**Illustration 12:** paquet de lames de ressort du wagon n° 20.

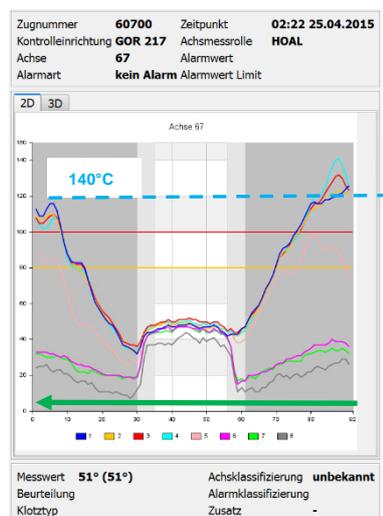
**Illustration 13:** température essieu 1 gauche relevée à Gorgier à 2h22 (flèche verte sens de marche du train).

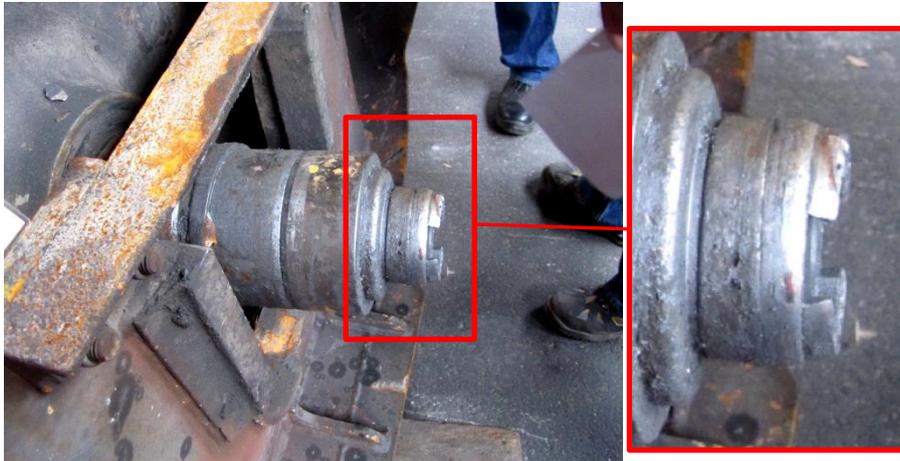
La boîte d'essieu gauche a été arrachée. Sur la fusée d'essieu, le filetage M90 a été arraché sur toute la longueur.

Illustrations 18: essieu 1, fusée d'essieu gauche, filetage arraché.

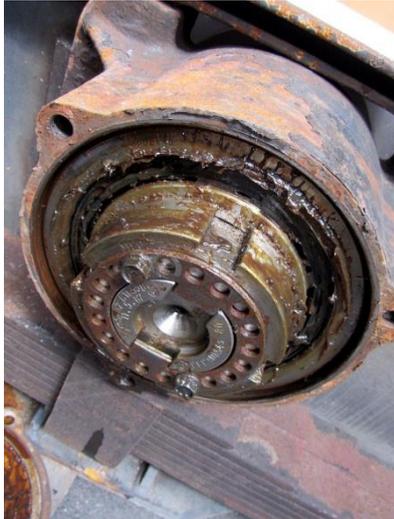
Le disque de sécurité de la boîte d'essieu est rouillé.

**Illustration 20:** essieu 2, boîte gauche, disque de sécurité rouillé.

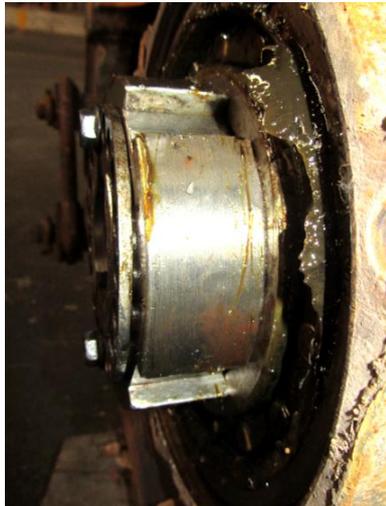
Le disque de sécurité est voilé. Il n'appuie pas sur tout le pourtour du bout de l'essieu.

**Illustration 21:** essieu 4, boîte gauche, le disque de sécurité n'appuie pas contre l'écrou.

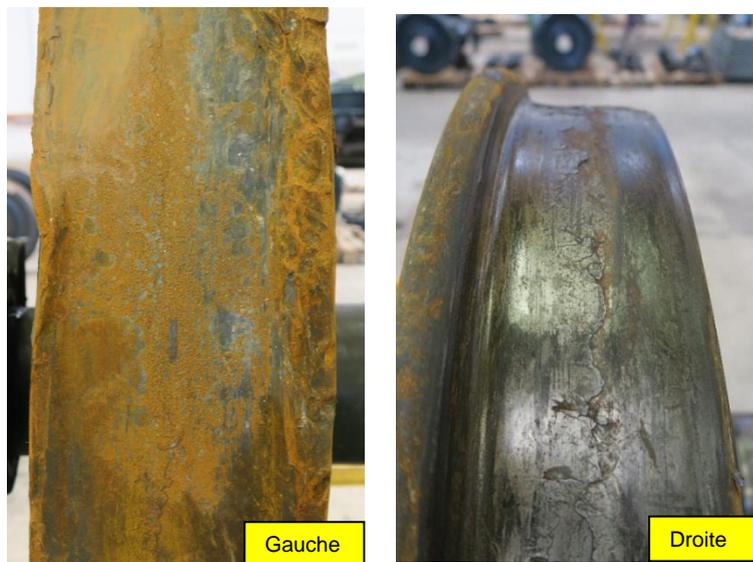
Sur les bandes de roulement des deux roues, des excoriations<sup>6</sup> importantes en forme de "S" sont présentes sur toute la circonférence de la bande de roulement.

**Illustrations 22 et 23:** excoriations en formes de "S" sur les deux bandes de roulement de roues de l'essieu 1.

Ces excoriations sur la bande de roulement apparaissent consécutivement à la fatigue en profondeur du matériel. Des fissures surviennent à la surface de la roue suite à des contraintes mécaniques au point de contact roue-rail. Elles peuvent être "meulées", soit par le sabot de frein, soit par l'usure naturelle de la roue. Lors d'excoriations importantes, un reprofilage de la roue est parfois nécessaire. L'apparition de ces défauts n'est pas chose courante, mais est connue.

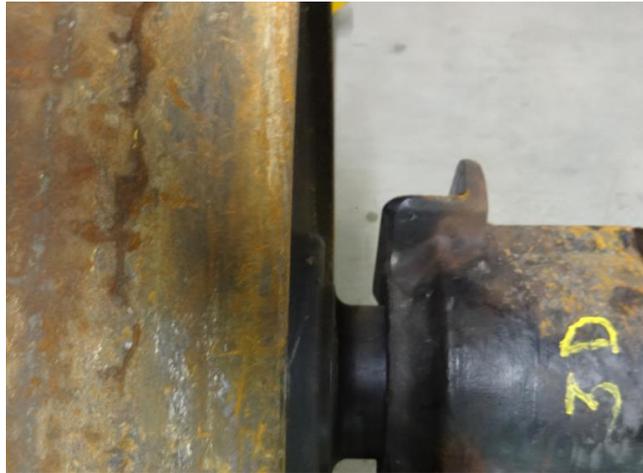
La roue droite de l'essieu 3 présente sur toute la circonférence de la bande de roulement des excoirations linéaires (illustration 24).

**Illustration 24:** excoirations linéaires sur la bande de roulement de la roue droite de l'essieu 3.

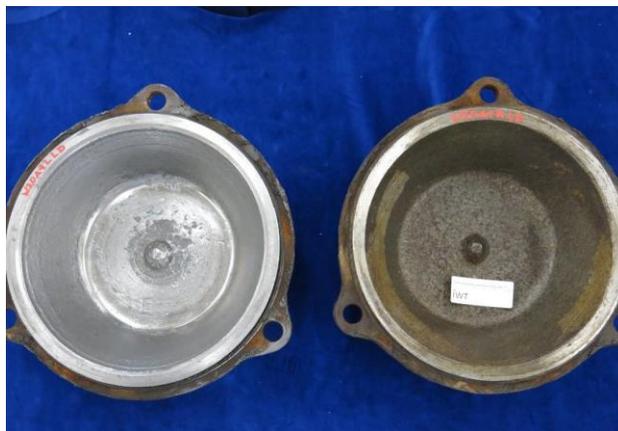
La face intérieure du couvercle de la boîte d'essieu droite ne présente aucune trace de frottement. L'état de la surface est rugueuse telle quelle apparaît après le coulage.

**Illustration 25:** couvercles des boîtes d'essieu gauche et droite.

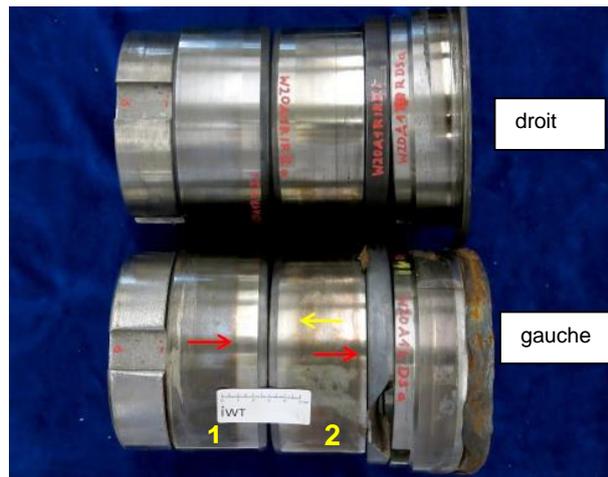
La bague d'appui (position 6, dessin de la boîte d'essieu en annexe 3, ne figurant pas sur l'illustration ci-dessous) présente des traces de frottement ainsi qu'une coloration de la surface due à un échauffement. Des traces d'apport de métal sont également visibles sur sa surface.

**Illustration 26:** bagues intérieures des roulements des boîtes d'essieux gauche et droite de l'essieu 1.

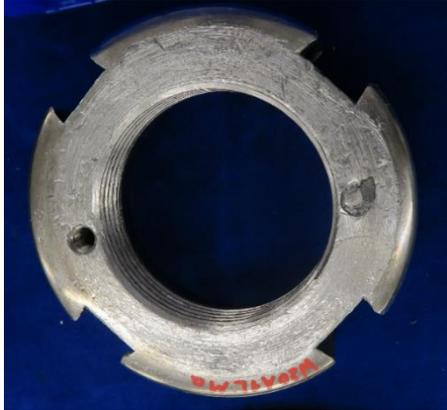
L'écrou cannelé présente des traces de frottement sur sa face extérieure (illustration 27). Le filet M90 est arraché sur la moitié de la portée (illustration 28).

**Illustration 27:** écrou cannelé, traces de frottements sur la face extérieure.

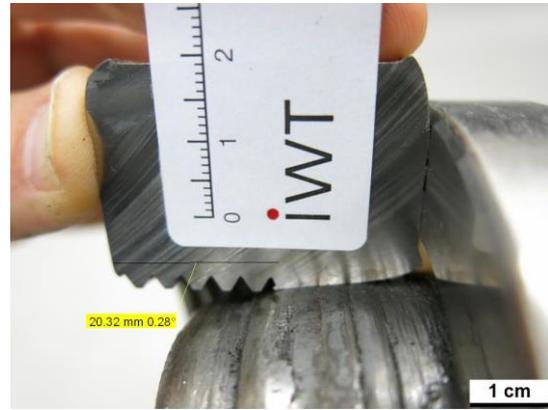
**Illustration 28:** filets M90 arraché (écrou et axe).

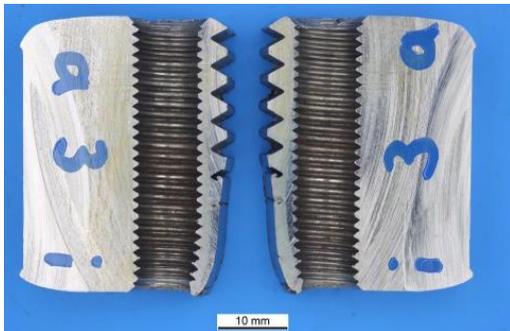
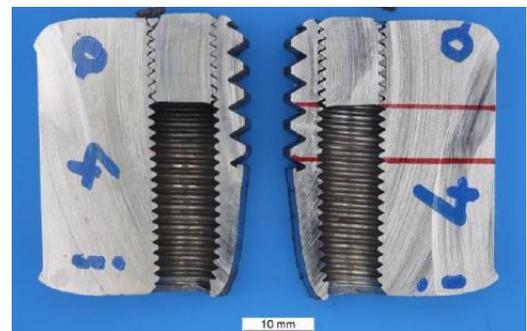
Un fragment du filet de la vis de sécurité M10, d'une longueur de 12.4 mm restait dans l'un des deux filetages (illustration 30). L'autre filetage était libre.

**Illustrations 29 et 30:** écrou cannelé gauche avec et sans fragment d'une vis de sécurité

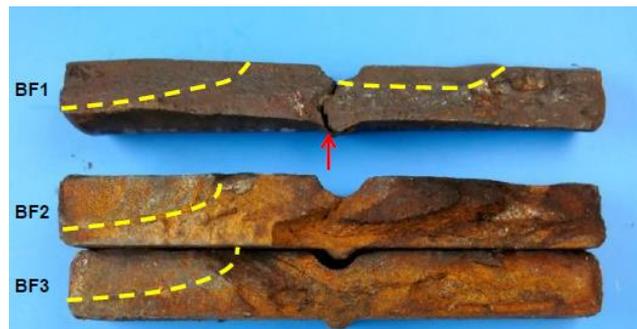
La surface de rupture des trois fragments de lames de ressort est fortement corrodée. La lame supérieure (BF1) est fissurée en son milieu.

Environ 20 % de la surface intérieure de chaque lame de ressort est brillante (surface située au-dessus du marquage jaune sur l'illustration ci-dessous). Les lignes de fracture des fissures démontrent une fracture de fatigue.

Le point de départ des fissures est situé entre 10 et 20 mm à l'arrière de la partie supérieure de chaque lame de ressort (illustration 31 et illustration 36 à l'annexe 2). La lame supérieure (BF1) présente également une deuxième fissure.

**Illustration 31:** vue des lames de ressort à l'endroit de la rupture.

La rupture des lames de ressort est due à une rupture dite de fatigue. Les fissures dans les lames de ressort se sont développées sur une très longue durée.

Le SESE recommande à l'OFT de faire adapter les spécifications techniques du contrôle des lames de ressort lors des révisions afin qu'en plus de la vérification du diagramme de force, un contrôle supplémentaire permettant de détecter d'éventuelles amorces de fissures dans les lames soit prescrit.

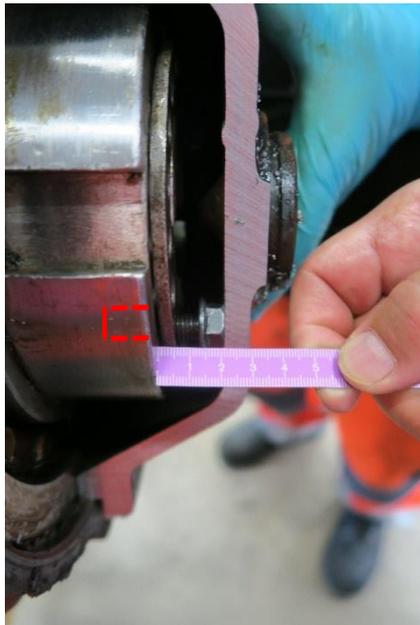
La distance de 20 mm est inférieure à la longueur totale de la vis, tête comprise, qui est de 33.8 mm. En prenant en compte les tolérances de montage, lorsque la tête de la vis touche le couvercle, il reste au minimum 12 mm de filet dans l'écrou M90.

**Illustration 32:** espace entre l'écrou et le couvercle; marquage rouge: filet restant dans l'écrou.

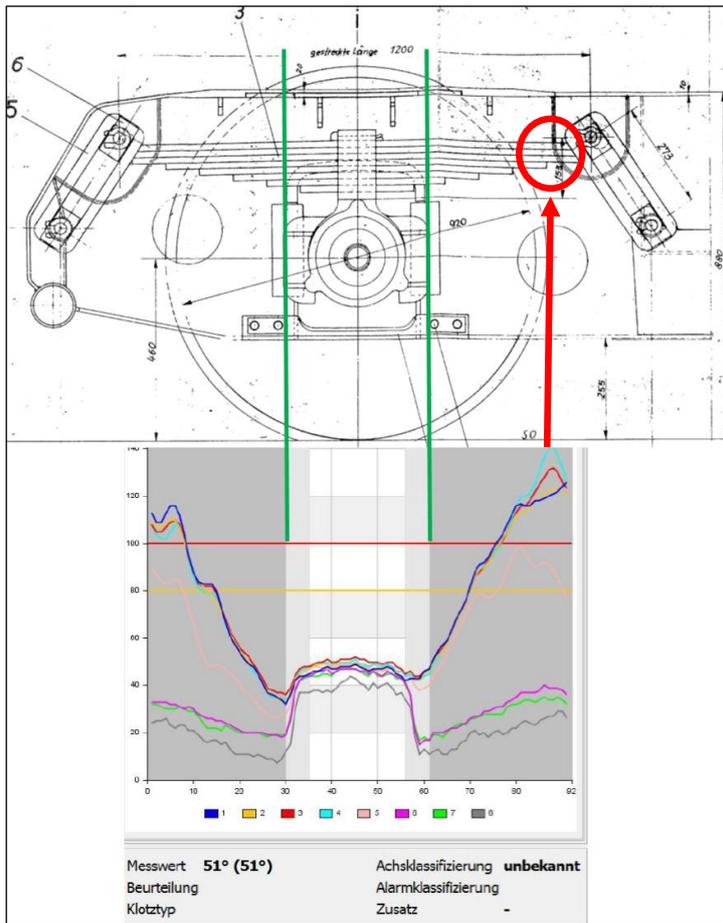
Illustration 34: corrélation entre l'endroit de la rupture des lames (cercle rouge) et la mesure de température du système ZKE.

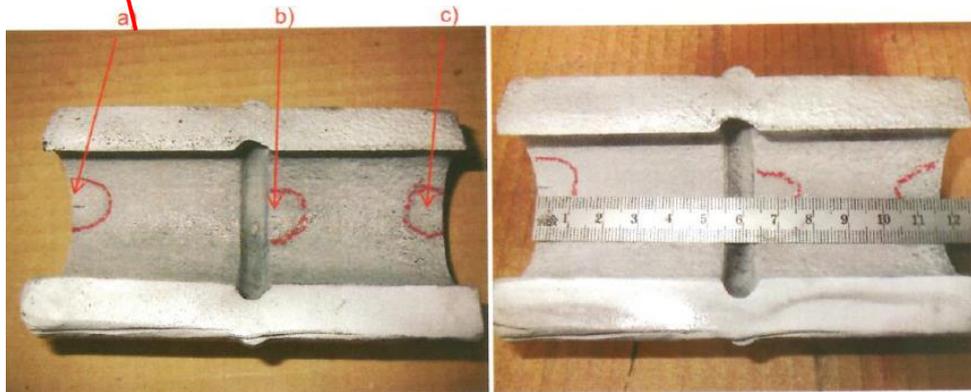
Sur la face intérieure de la lame de ressort supérieure, trois amorces de fissures ont été constatées (illustration 36 à l'annexe 2).

Le contrôle magnétoscopique du côté encore intact du paquet de lames de ressort a permis de mettre en évidence la présence de rainures à la surface de la lame. Au fil du temps des grains de corrosion se sont développés dans ces rainures. Comme cette génération de paquets de lames de ressort n'a pas de traçabilité, il est impossible de déterminer l'année de mise en service de ce paquet de lames.

**Illustration 36:** fissures apparues sur la partie opposée du paquet de lames de ressort gauche lors de la magnétoscopie.

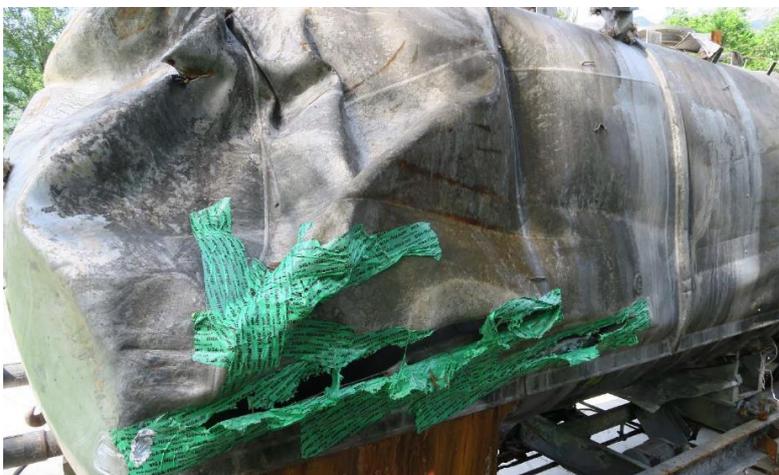
**Illustration 45:** citerne du wagon 19 éventrée par les rails-repères.
