# **Zwischenbericht der Schweizerischen Sicherheitsuntersuchungsstelle SUST**

über die Entgleisung eines Güterzuges  
im Gotthard-Basistunnel

vom 10. August 2023

Reg.-Nr. 2023081002

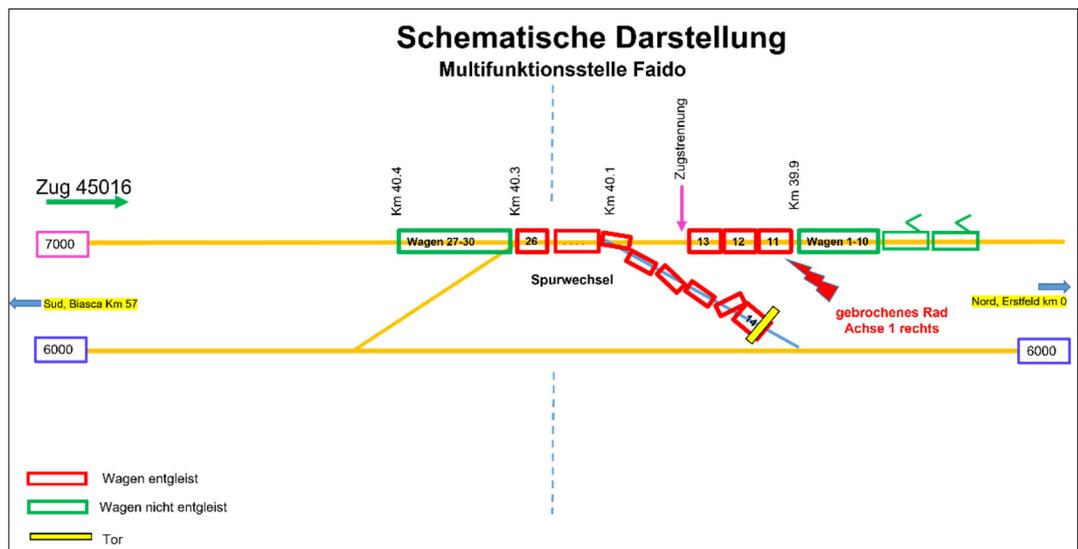
Der Güterzug 45016, geführt von SBB Cargo, war am 10. August 2023 mit zwei Lokomotiven (BR 185) und 30 Güterwagen unterschiedlicher Bauart von Chiasso nach Basel unterwegs. Ca. 10 km nach Einfahrt in das Südportal des Gotthard-Basistunnels, bei Bahn-km 47, brach ein Fragment der Radscheibe (Abbildung 2) der in Fahrrichtung ersten Achse des 11. Wagens weg. Kurz darauf lösten sich noch weitere Fragmente aus dem Rad (Abbildungen 3–4). An der Infrastruktur waren in diesem Bereich leichte Beschädigungen an den Bi-Block Betonschwellen sichtbar. Die Achse hing ab diesem Zeitpunkt schräg unter dem Wagen. Der Güterzug fuhr dann ca. 4 km weiter, ohne grosse Spuren an der Infrastruktur zu hinterlassen. Kurz vor der Multifunktionsstelle Faido beim Bahn-km 40.4, ca. 17 km nach dem Tunnelportal, brach ein letztes Radfragment weg. Die Achse, die schräg unter dem Wagen hing, schlug vor der Weiche des Spurwechsels Faido auf die durchgehenden Betonschwellen und zerstörte alle Weichenantriebe. Infolgedessen entgleisten die nachfolgenden sechzehn Güterwagen und kippten teilweise im Tunnel um. Der Zug wurde zwischen dem 13. und 14. Wagen getrennt und gewisse Wagen gerieten auf das ablenkende Gleis (Abbildung 1).

**Abbildung 1:** Schematische Darstellung der Fahrzeugpositionen nach Entgleisung und Stillstand des Güterzuges.

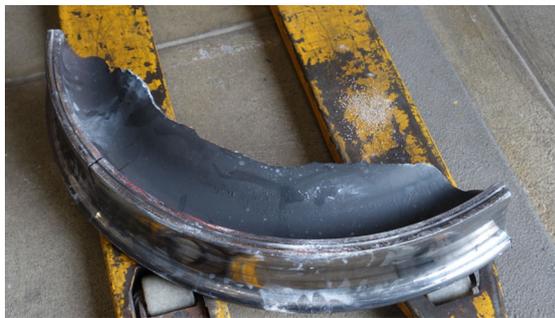
Ca. 10 km nach dem Südportal (Bahn-km 47) wurde ein erstes Radscheibenfragment neben dem Gleis gefunden (Abbildung 2).

**Abbildung 2:** Erstes gebrochenes Radscheibenfragment (Aufnahme ausserhalb des Tunnels).

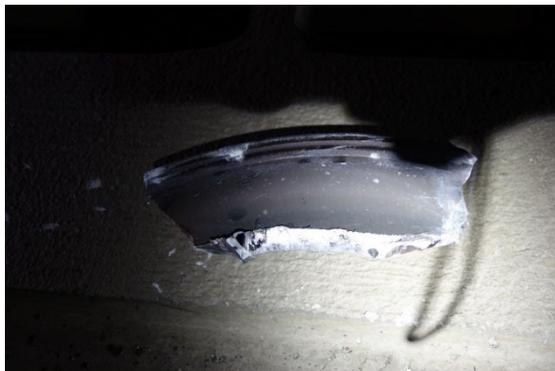
Kurz nach der Fundstelle des ersten Fragmentes wurden weitere vom Rad weggebrochene Fragmente gefunden (Abbildung 3).

**Abbildung 3:** Ein weiteres Radscheibenfragment (Foto: Im Tunnel).

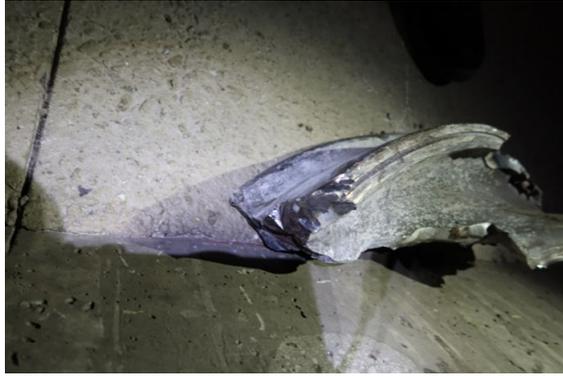
Kurz vor der Multifunktionsstelle Faido (ca. Bahn-km 40.4) wurde das letzte Radscheibenfragment gefunden (Abbildung 4).

**Abbildung 4:** Letztes Radscheibenfragment (Foto: Im Tunnel).

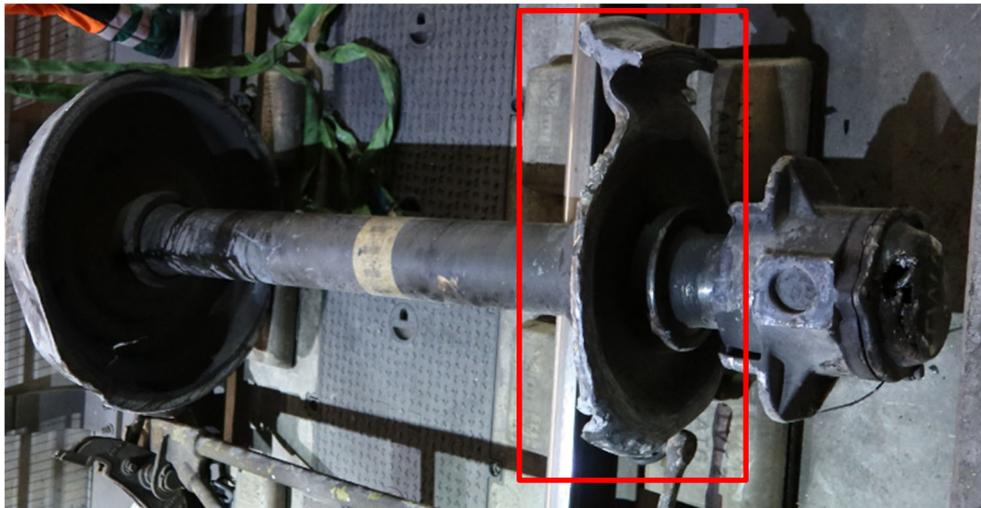
Nach dem Stillstand des Zuges befand sich der Wagen 11 bei Bahn-km 39.9. Die Achse 1 (Abbildung 5) des Wagens 11 hing immer noch schräg unter dem Wagen.

**Abbildung 5:** Achse 1, Wagen 11: Aufnahme nach der Bergung der Achse. Rot: Fehlende Radstücke am rechten Rad.

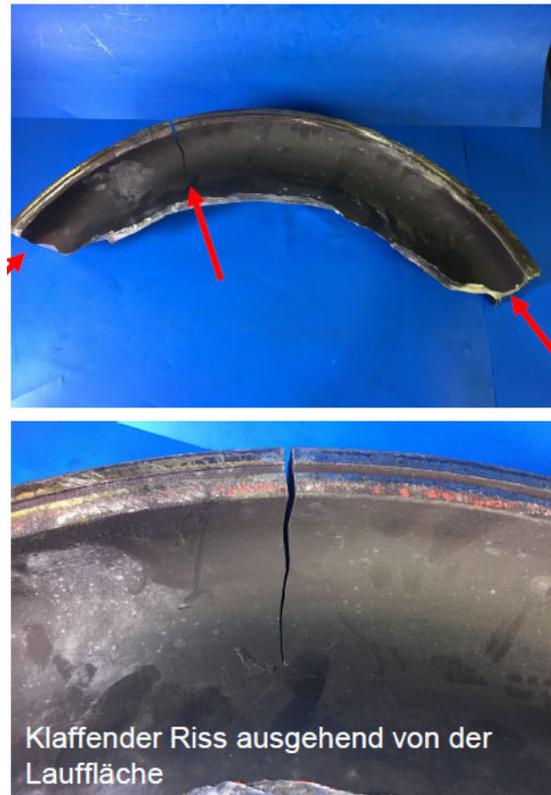
Das grosse Bruchstück (Abbildung 7) weist beidseitig Ermüdungsrisse mit unterschiedlichen Anteilen klaffender Risse, ausgehend von der Lauffläche, auf (Eigenspannungen).

Die Risse wuchsen von der Lauffläche und bis hin zum Radsteg.

**Abbildung 7:** Klaffender Riss ausgehend von der Lauffläche.

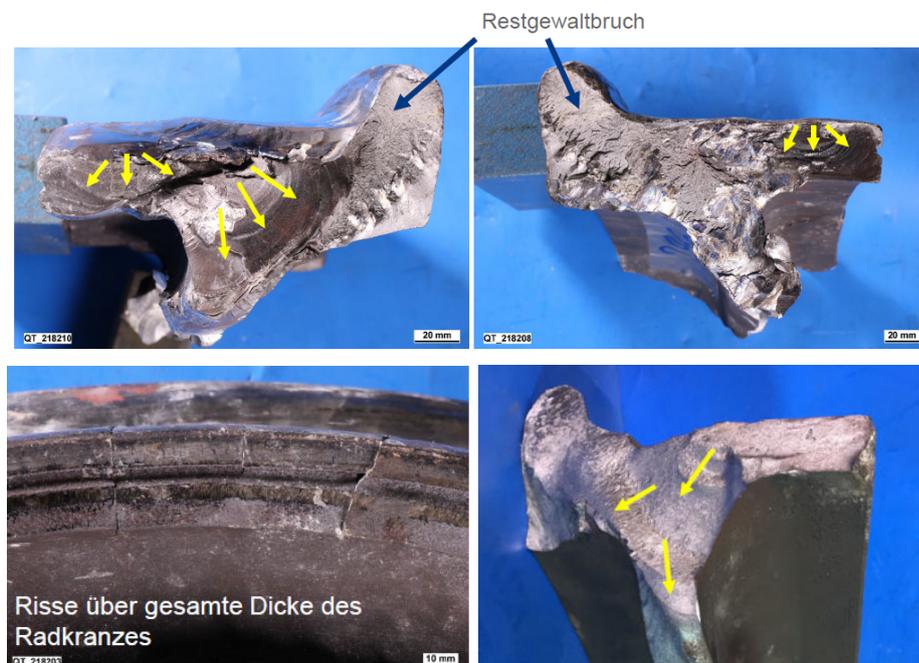
Alle Bruchflächen weisen Ermüdungsrisse ausgehend von den Laufflächen auf.

**Abbildung 8:** Aufnahmen von Bruchflächen. Gelbe Pfeile: Gewachsener Riss, ausgehend von der Lauffläche bis zum Radsteg.

Das gebrochene Rad hat aufgrund von Ermüdung (Schwingungsrisse) ausgehend von Rissen in der Lauffläche versagt. Der Riss entwickelte sich im Rad bis hin zum Gewaltbruch. Mehrere Risse, die ungefähr senkrecht zur Oberfläche orientiert sind, sind parallel gewachsen. Das Risswachstum fand über einen längeren Zeitraum statt. Die Lauffläche weist zahlreiche weitere Anrisse auf.

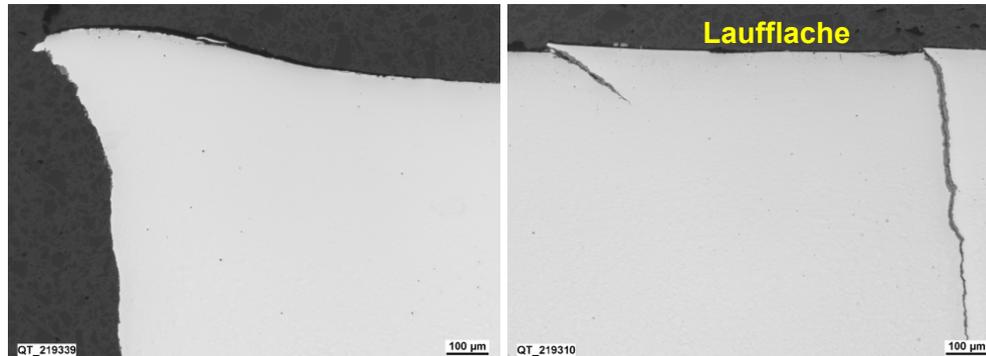
Die lichtmikroskopische Untersuchung zeigt, dass die Risse sowohl schräg als auch senkrecht zur Lauffläche orientiert sind (Abbildung 9).

**Abbildung 9:** Risse schräg und senkrecht zur Lauffläche orientiert.

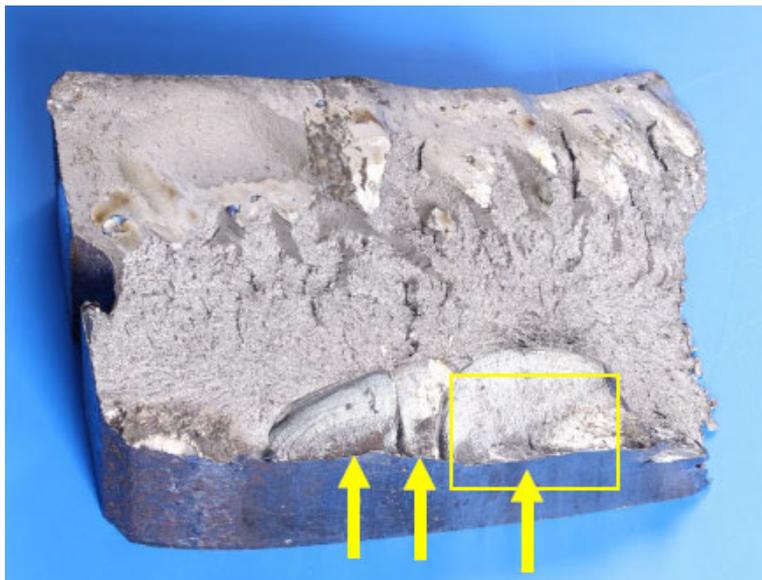
Mikroskopisch sind mehrere Bruchausgänge bei der Lauffläche erkennbar (Abbildung 10).

**Abbildung 10:** Bruchausgänge bei der Lauffläche (Gelbe Pfeile).

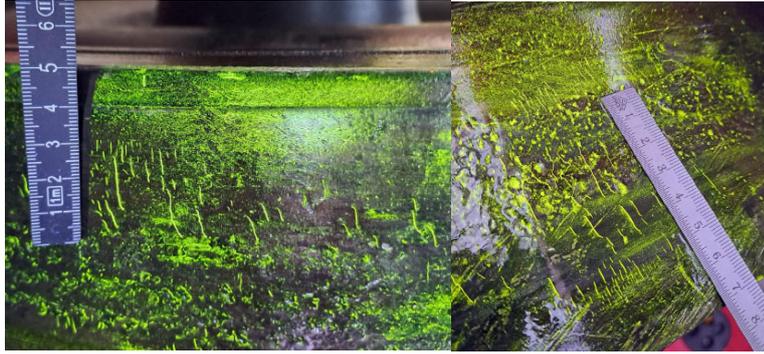
Bei der Magnetpulverprüfung wurden bei den Radsätzen 2 und 3 lineare Rissanzeigen (ca. 25–35 mm Länge) in axialer Richtung auf der Lauffläche über den gesamten Umfang gefunden.

Beim Radsatz 4 wurden vereinzelt lineare Anzeigen (ca. 15 mm Länge) in axialer Richtung auf der Lauffläche gefunden.

**Abbildung 11:** Magnetpulverprüfungen Radsätze 3 und 4.

Diese Rissanzeigen werden später noch einer metallografischen Untersuchung unterzogen. Die Resultate werden im Schlussbericht erwähnt werden.

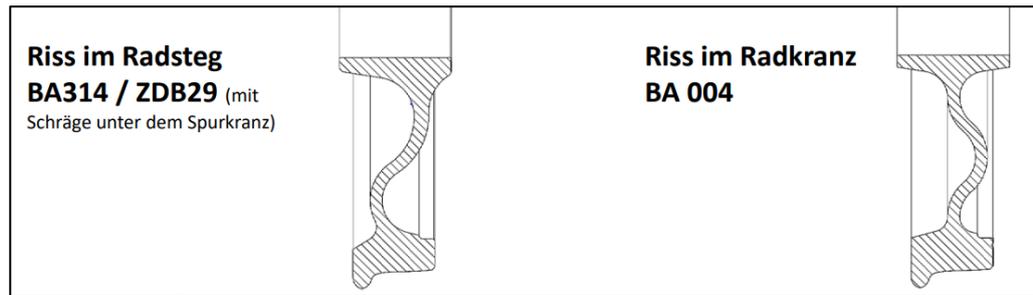
In den Jahren 2016 und 2017 traten in Italien und Belgien bei Güterwagen mit Rädern der Typen BA 314 und BA 004 mehrere Brüche und Risse auf (Abbildung 12).

**Abbildung 12:** Von Brüchen und Rissen betroffene Radtypen (Auszug aus dem JNS Dokument).
