# Rapport final

sur le déraillement d'un train mar-  
chandises

du 25 avril 2015

à Daillens (VD)

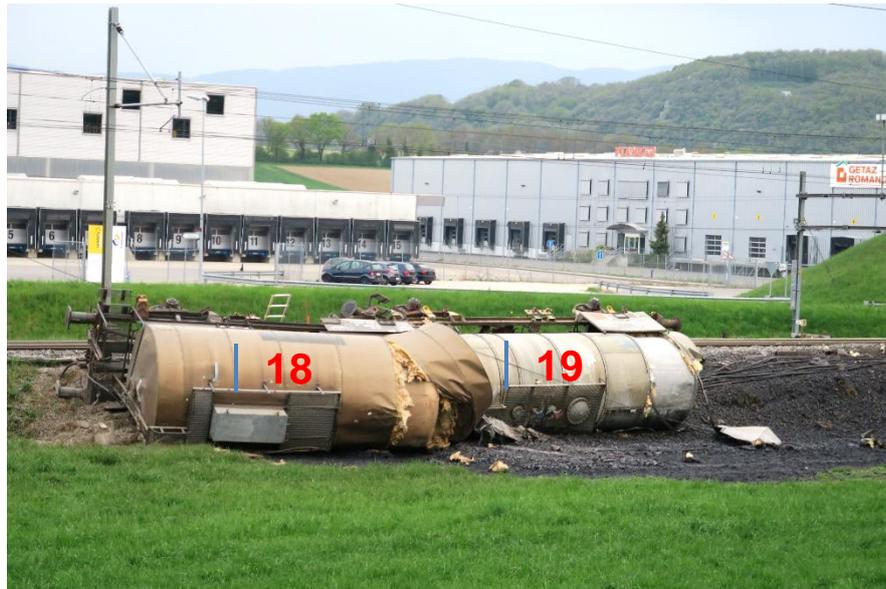
Un impact consécutif à un choc avec un mât de la ligne de contact était visible sur la partie supérieure de la face avant de la citerne. A cet endroit, la citerne présentait un légère ouverture.

Sur le bas de la partie latérale gauche, la citerne a été éventrée en deux endroits. L'ouverture la plus importante a une largeur d'environ 10 cm sur une longueur d'environ 2 m (illustration 4).

**Illustration 3:** wagons n° 18 et 19.

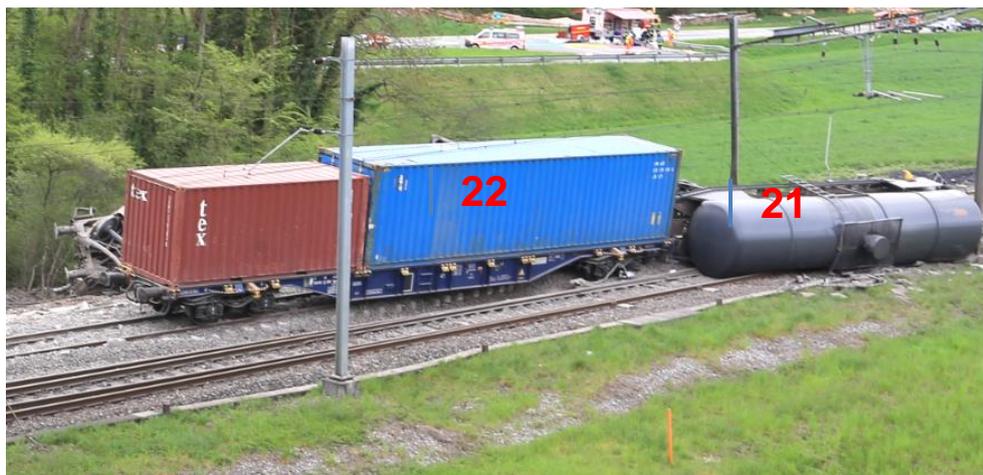
Illustration 6: wagons n° 21 et 22.

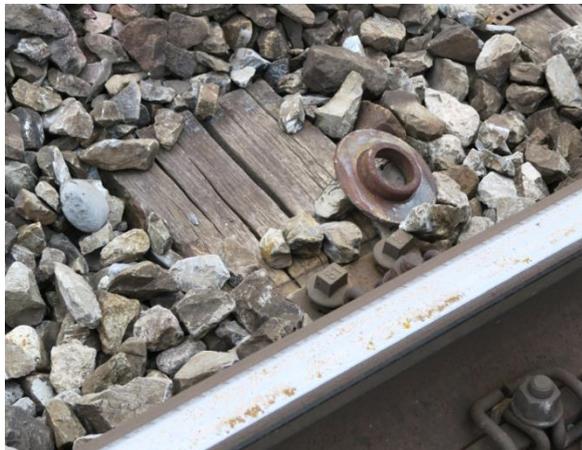
Au point kilométrique 19.340, soit environ 140 mètres après les impacts relevés sur les traverses en béton, une entretoise métallique (illustration 10) a été retrouvée à côté du rail gauche.

**Illustration 10:** entretoise métallique.

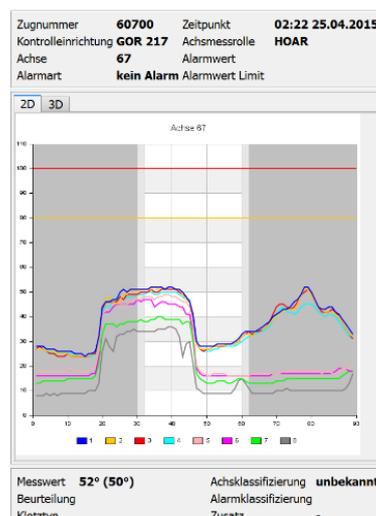
**Illustration 14:** température essieu 1 droit relevée à Gorgier à 2h22.

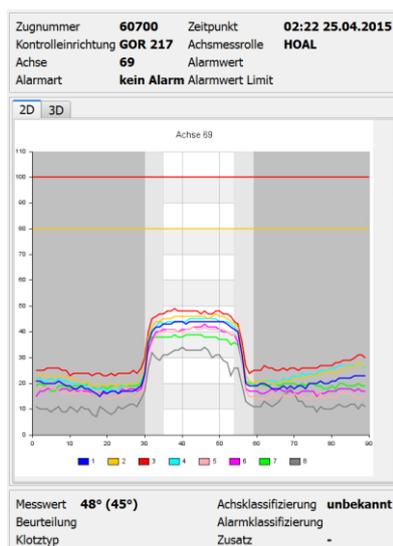
**Illustration 15:** température essieu 3 relevée à Gorgier à 2h22

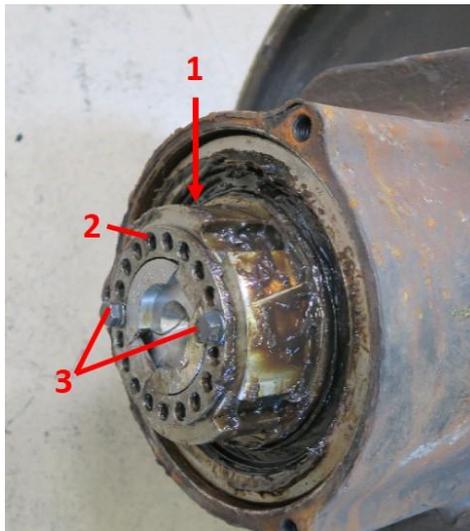
Le disque de sécurité dispose de deux ergots décalés de 180° servant de butée. Ils s'engagent au milieu du fraisage prévu à cet effet en bout d'axe. Une fois le disque de sécurité positionné et assuré au moyen des deux vis, l'écrou cannelé fait corps avec l'axe et est ainsi assuré contre tout desserrage intempestif.

**Illustration 16:**boîte d'essieu sans couvercle;  
1) écrou cannelé avec filet intérieur M90X4.  
2) disque de sécurité.  
3) vis de sécurité M10X25.

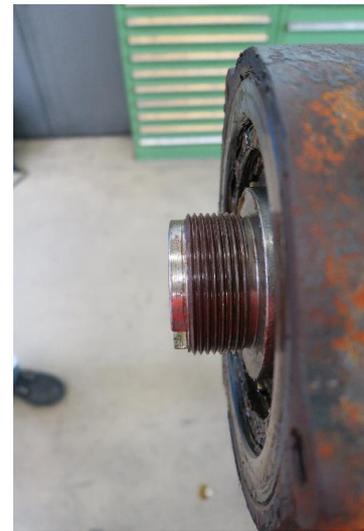
**Illustration 17:** filetage de l'axe.

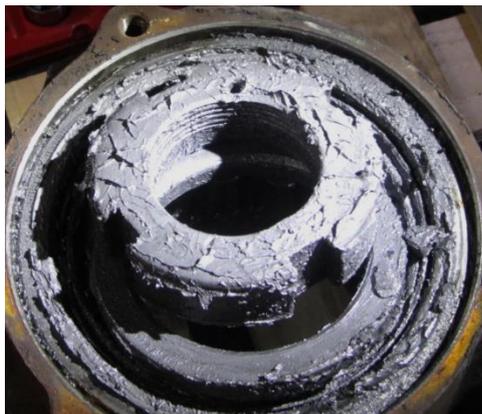
Illustration 19: boîte d'essieu gauche ouverte avec l'écrou cannelé et la graisse.

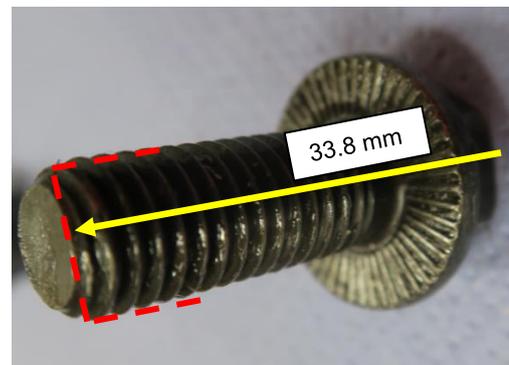
**Illustration 33:** vis: longueur du filet 25 mm longueur totale 33.8 mm tête rainurée en éventail (anti-desserrage).

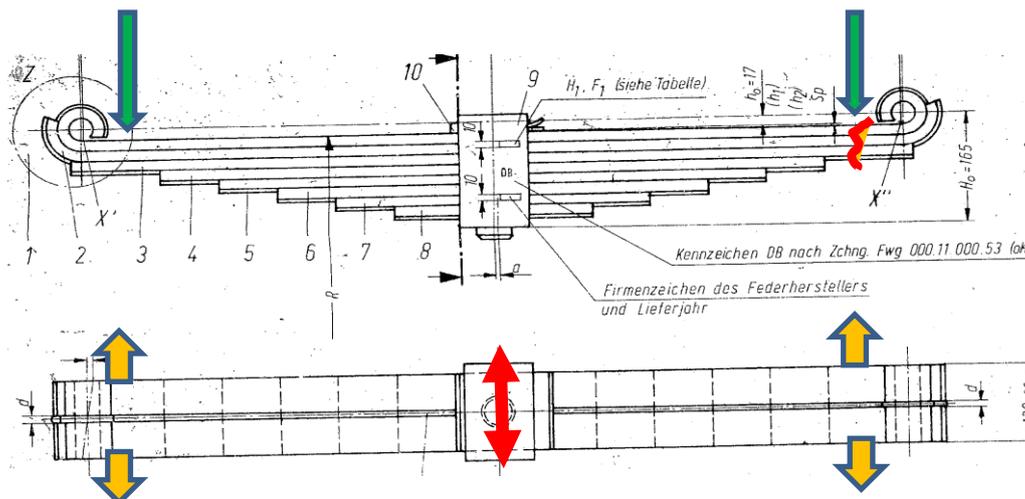
Illustration 35: absorption des forces par le paquet de lames de ressort; flèches vertes: mouvements verticaux de la suspension primaire de l'essieu en service; flèche rouge: déplacement généré par le mouvement de la boîte d'essieu dû au desserrage de l'écrou; flèche jaune: mouvements à l'extrémité du paquet de lames de ressort qui ont généré l'augmentation de température.

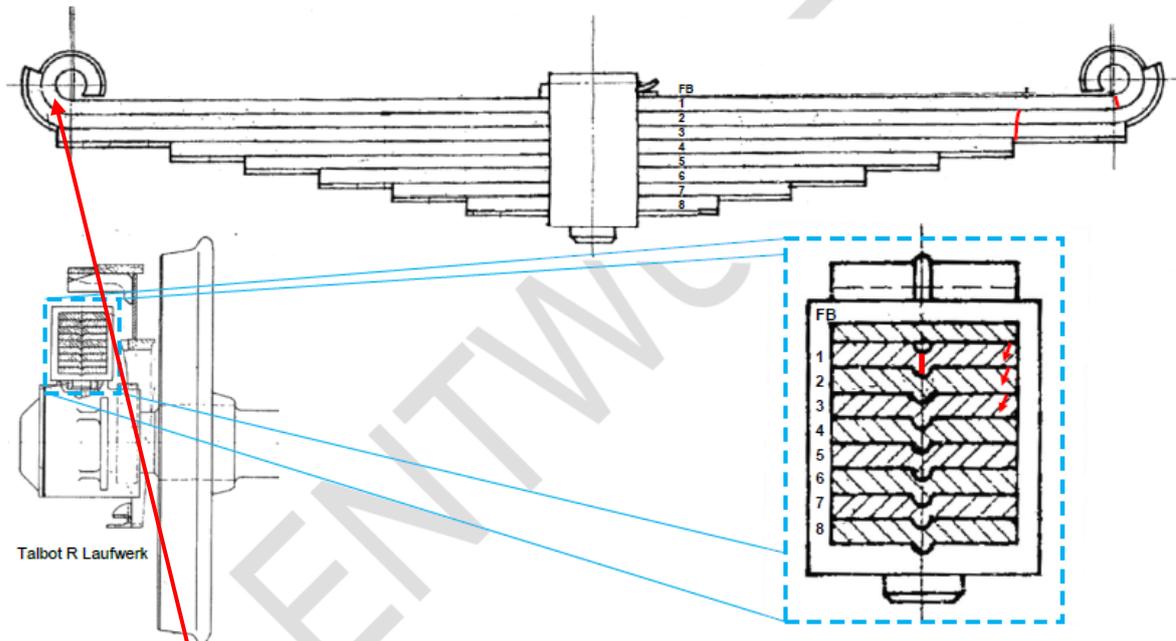
Dessin du paquet de lames de ressort et emplacement des fissures

Le point de départ des fissures est situé entre 10 et 20 mm à l'arrière de la partie supérieure de chaque lame de ressort (illustration 31 et illustration 36 à l'annexe 2). La lame supérieure (BF1) présente également une deuxième fissure.

Sur la face intérieure de la lame de ressort supérieure, trois amorces de fissures ont été constatées (illustration 36 à l'annexe 2).

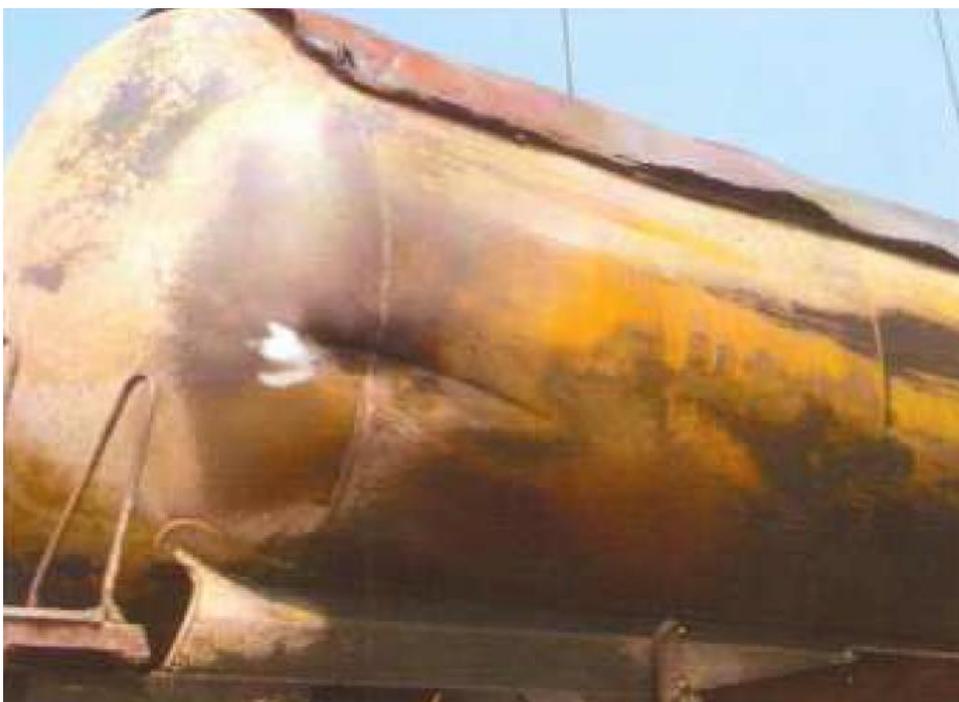
**Illustration 46:** endommagement de la citerne d'un wagon lors du déraillement de Viareggio (Source: Relazione del 23 marzo 2012, Direzione Generale per le Investigazioni Ferroviarie).

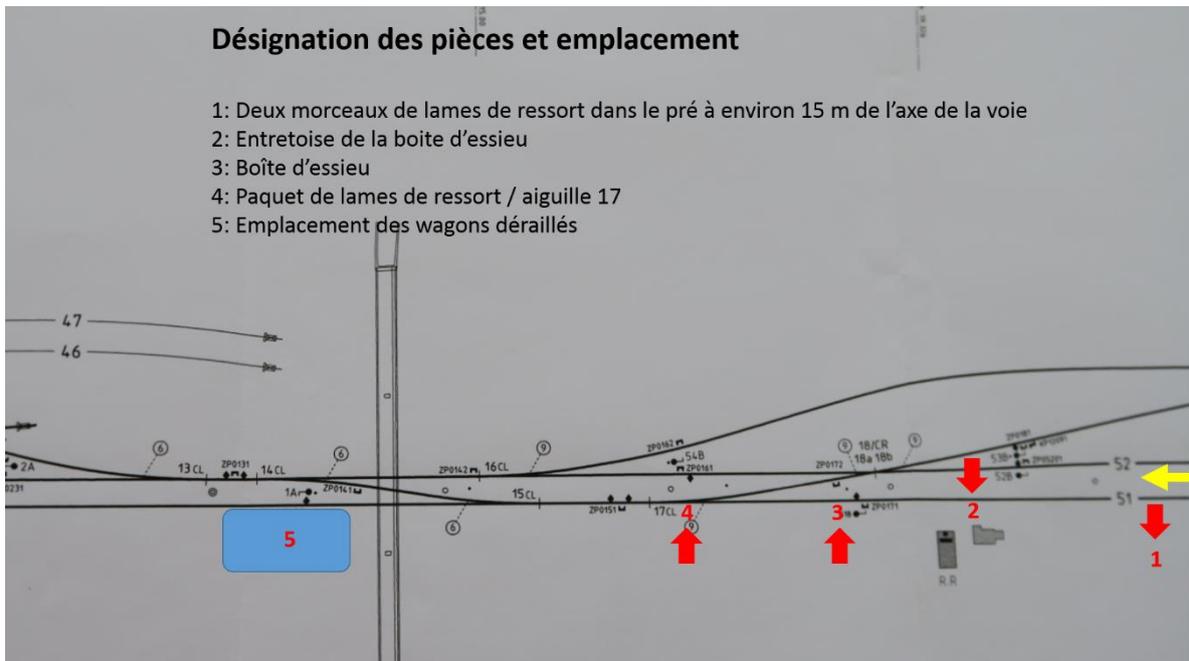
**Illustration 47:** Relevé des indices et report sur plan des installations de sécurité (Source: Plan CFF; adjonctions SESE)
