# **Zwischenbericht der Schweizerischen Sicherheitsuntersuchungsstelle SUST**

über die Entgleisung eines Güterzuges  
im Gotthard-Basistunnel

vom 10. August 2023

Reg.-Nr. 2023081002

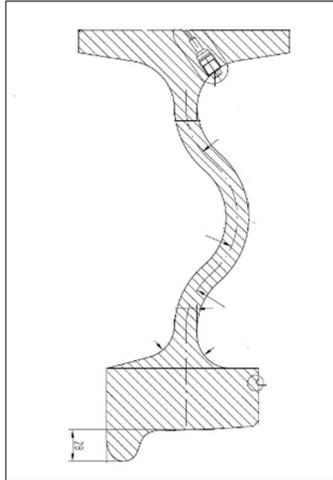
**Abbildung 6:** Zeichnung Radtyp BA 390 (Quelle: Typenzeichnung).

Das gebrochene Rad ist ein Vollrad vom Typ BA 390 (Abbildung 6) mit einer Rad-satzlast vom 22.5 t. Die Stahlgüte ist ER7. Das Rad wurde 2008 hergestellt.

Seit der letzten Instandhaltung (IS<sup>2</sup>) der Achse wies diese eine Laufleistung von ca. 140 000 km auf. Der Raddurchmesser betrug 862 cm. Die Bremssohlen sind vom Typ LL (Verbundstoff-Bremssohlen).
